Scheda tecnica di restauro del dipinto su tela:

San Pietro d'Alcantara

Studio e restauro effettuati

Supervisione a cura della Prof.ssa

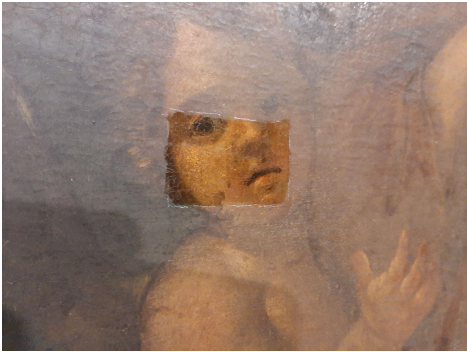
Prova di pulitura con coccocollagene e etil lattato avente risultato non soddisfacente per la rimozione della vernice ingiallita.

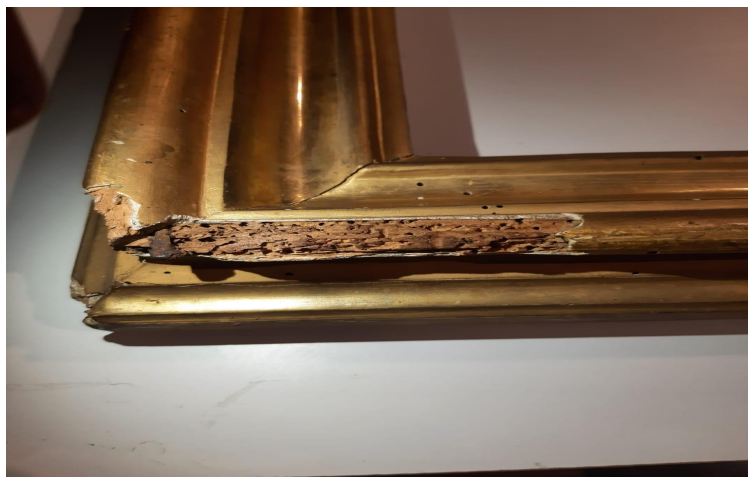
n.1

Essa si presenta in discreto stato di conservazione, dal momento in cui è stato possibile osservare attacchi da parte di insetti di media entità (fori di sfarfallamento ricorrenti nei due regoli laterali e quello inferiore). Agli angoli sono presenti delle lacune con a vista il legno, si possono notare le gallerie scavate dagli insetti xilofagi infestanti. (Angolo sinistro/destro in basso e angolo sinistro in alto), (foto n.1, foto n.2, foto n.3 e foto n.4).

Dopo un'attenta analisi, e un primario intervento di pulitura, è stato possibile identificare la presenza di uno strato di polvere accumulato nel tempo. Come primo intervento è stata stesa una mano di antitarlo-fungicida, per evitare eventuali attacchi futuri da parte di microrganismi infestanti sulla superficie retrostante della cornice.

Dopo le prove di pulitura, tramite l'utilizzo di **saliva sintetica al 2,5%** e **white spirit**, è stato effettuato il consolidamento del legno con **Primal AC 33** applicato con siringhe e fissato con fascette stringicavo. Eventuali residui di resina sono stati tolti con una spugna imbevuta di alcol e acqua. Un ulteriore consolidamento con white spirit e **resina Regalrex 1126 al 10%** è stato applicato con pennelli.

Avendo ottenuto così una base solida, è stato ricostruito con gesso e colla di coniglio la forma originale della cornice. In seguito alla rasatura, è stato reintegrato il colore mancante con l'utilizzo della tecnica del puntinato ad acquerello.

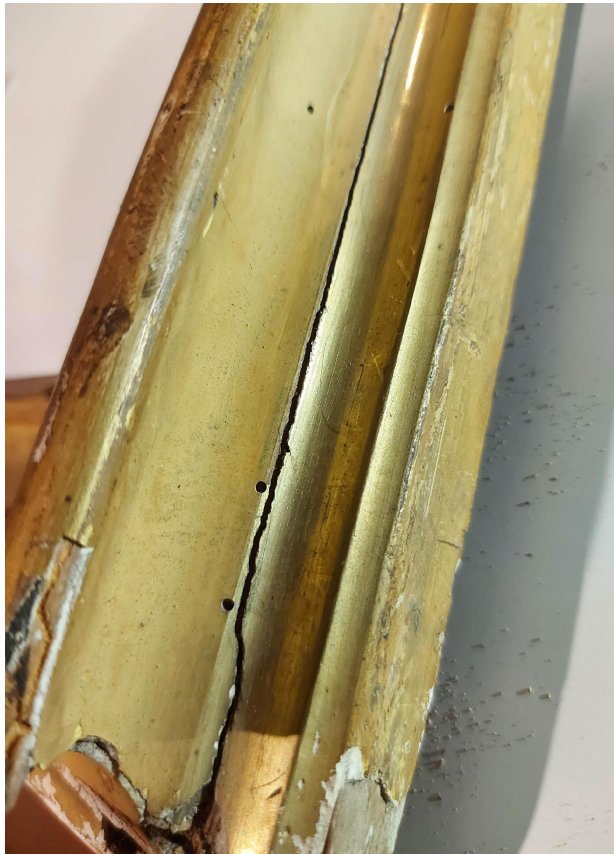
n.5

La cornice presenta delle lesioni in corrispondenza degli angoli (angolo destro inferiore e superiore in forma lieve), (foto n.5).

Per quanto riguarda le lesioni in corrispondenza degli angoli è stata eseguita una stuccatura profonda con segatura e vinavil.

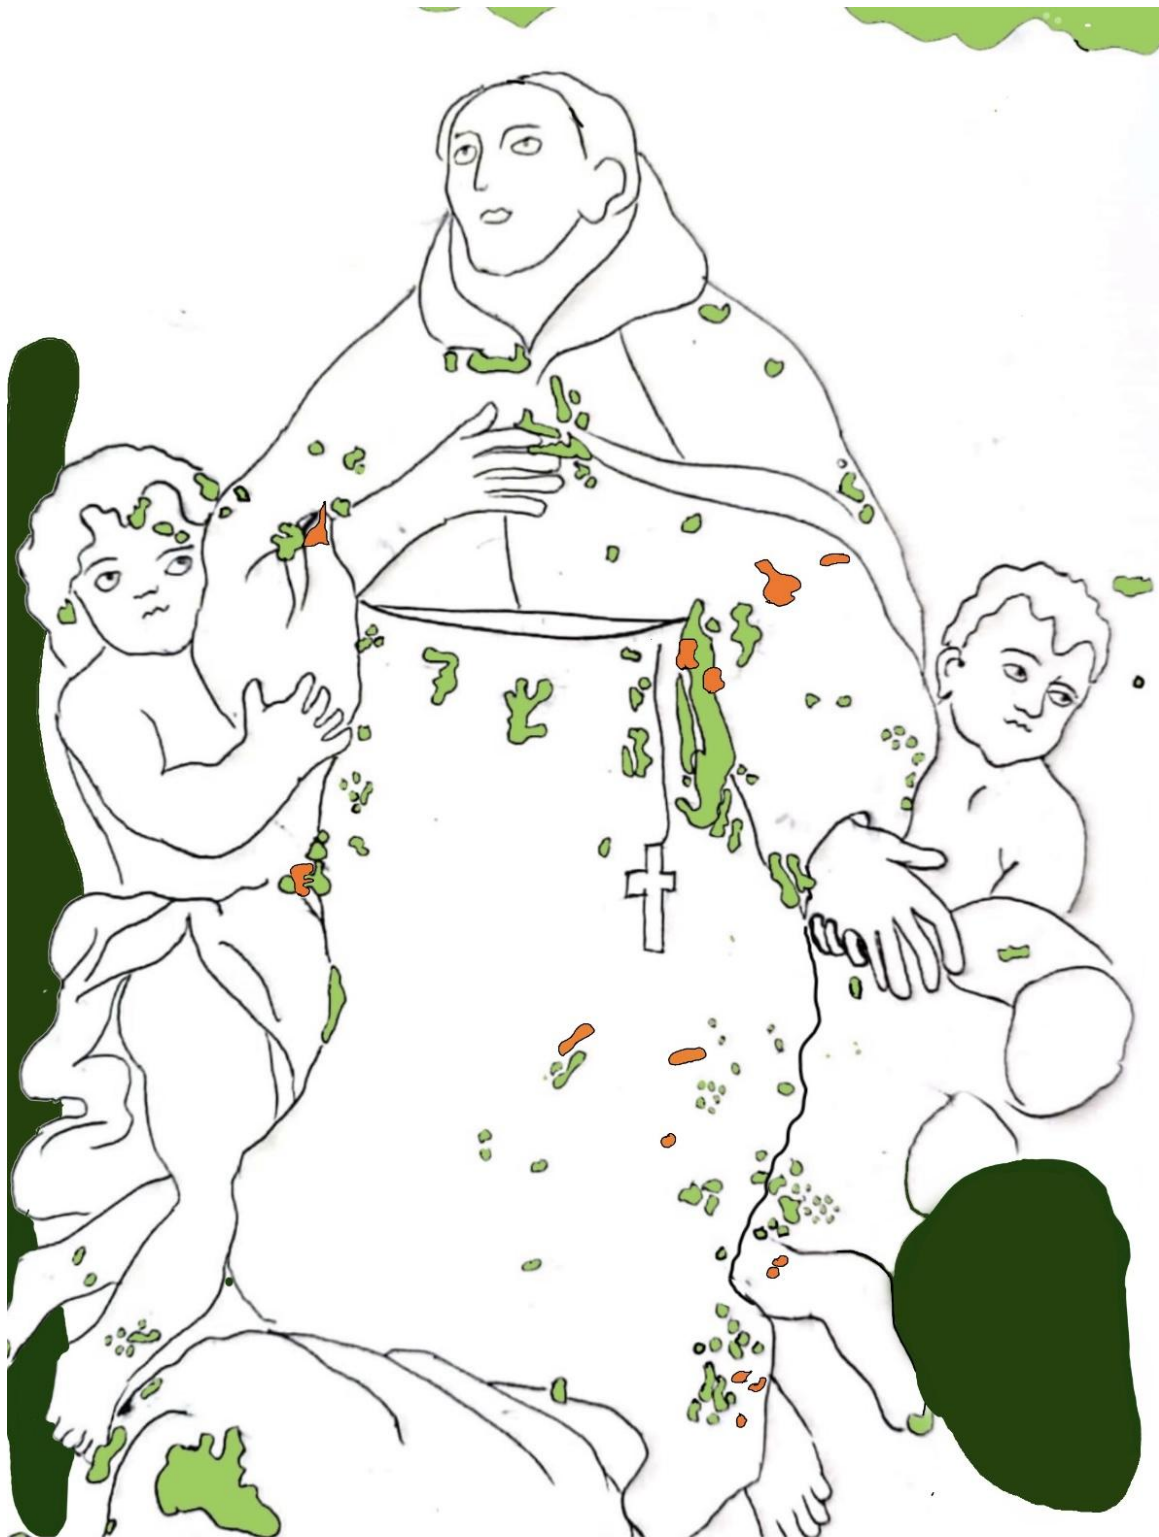
*Analizzando con la lampada Wood è stato possibile rilevare vari restauri/ritocchi eseguiti nel corso del tempo.
