**Relazione del restauro pittorico  
“Madonna dell’Apocalisse” (XVIII sec.)**

Chiesa di San Gregorio dei muratori Roma (RM).

**Periodo dell'intervento:** 2021-2022

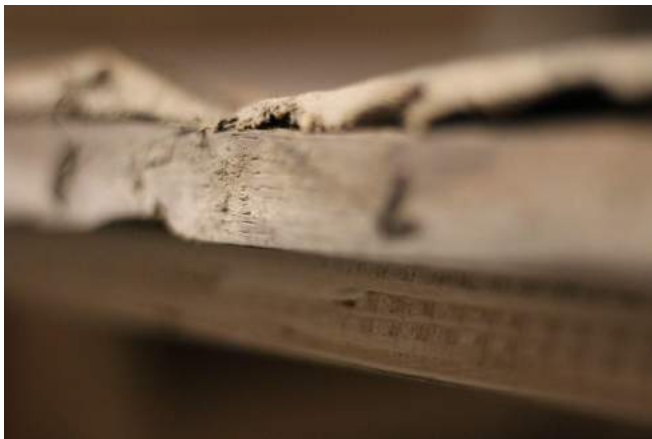
Il telaio, di tipo rettangolare fisso, presenta non troppe alterazioni, presenti invece sulla restante superficie pittorica, dovute all'umidità dell'ambiente dove esso è ubicato (**figura 3**). Erano presenti delle leggere deformazioni su tre di quattro regoli ed alcune sconessioni leggere negli angoli di giunzione.

Con l'osservazione diretta sono stati notati dei tagli e delle lacerazioni di piccole dimensioni, angolari e centrali. La tela presenta delle alterazioni biologiche e attacchi fungini molto evidenti, può essere giustificato con l'umidità dell'ambiente, come già notato in precedenza sulle altre strutture. Sono state rivelate di conseguenza anche

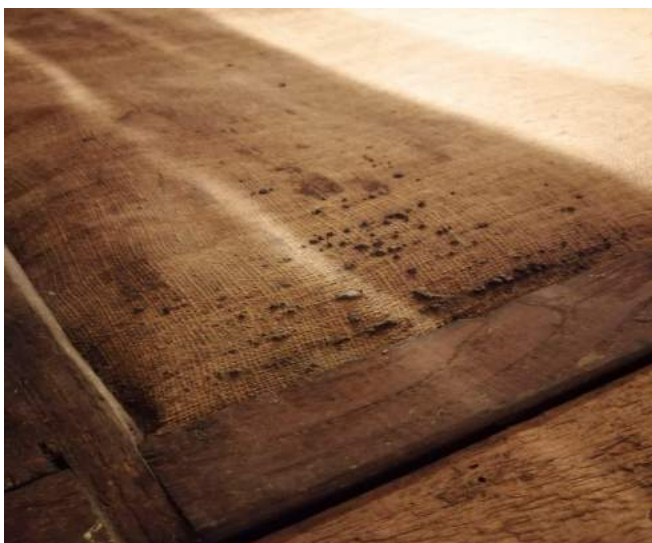
macchie di umidità (**figura 4**) che non sono eccessivamente evidenti ma sparse sulla superficie della tela in modo disomogeneo.

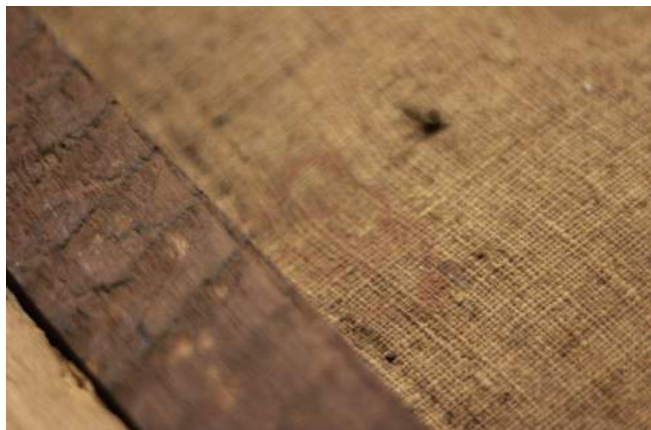
Molto interessante risulta un bollo di colore rosso, notato attraverso l'uso della luce radente (**figura 5**).

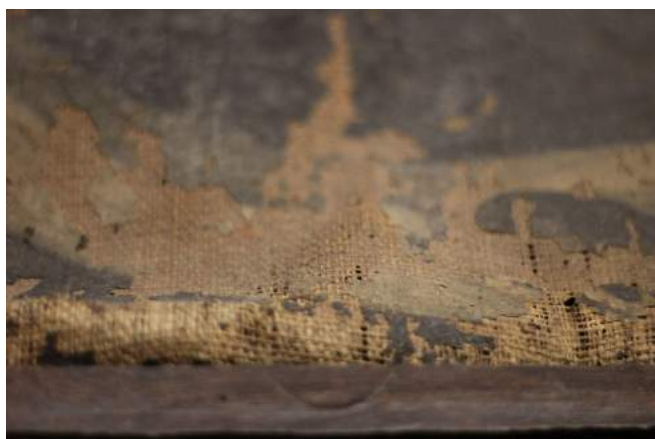
Osservando le lacune presenti si è potuto comprendere che lo strato preparatorio probabilmente risulta essere estremamente sottile, di colore bruno, realizzato con gesso e colla di coniglio (**figura 6**).

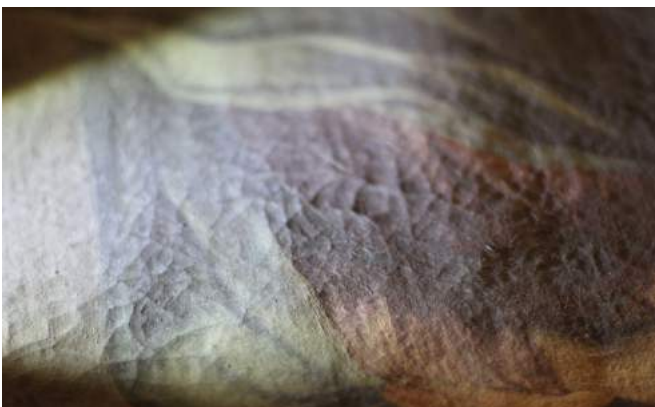
La pellicola pittorica eseguita con la tecnica ad olio, risulta estremamente danneggiata. Sono presenti alterazioni cromatiche, ossidazioni, residui di sostanze proteiche, oleose o resinose, delle alterazioni biologiche all'interno della pellicola pittorica forse del legante, ormai irreversibili ed ingiallimenti dei volti e degli elementi bianchi (**figura 7**), dovute probabilmente anche alla vernice. Con l'utilizzo della luce radente sono stati individuati dei cretti di media intensità, maggiormente sul manto della Madonna (**figura 8**).

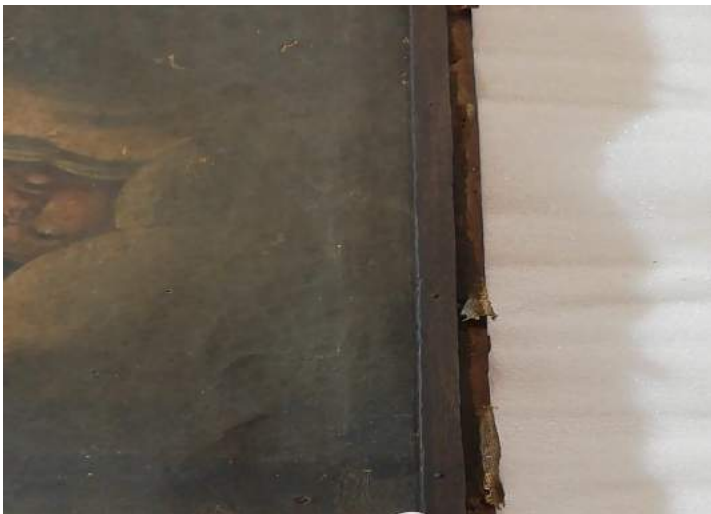
La cornice non è relativa al dipinto, è stata adattata attraverso l'inserimento di due bacchette (**figura 10**).

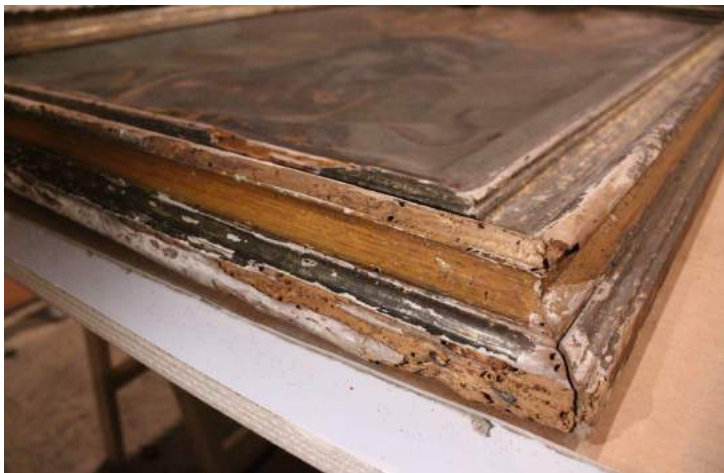
Si trova in uno stato estremamente precario. Sono osservabili infatti le gallerie (**figura 11**) create dai tarli, che risultano attualmente assenti.

Questi attacchi hanno danneggiato molto la cornice e la sua doratura, non più totalmente visibile.

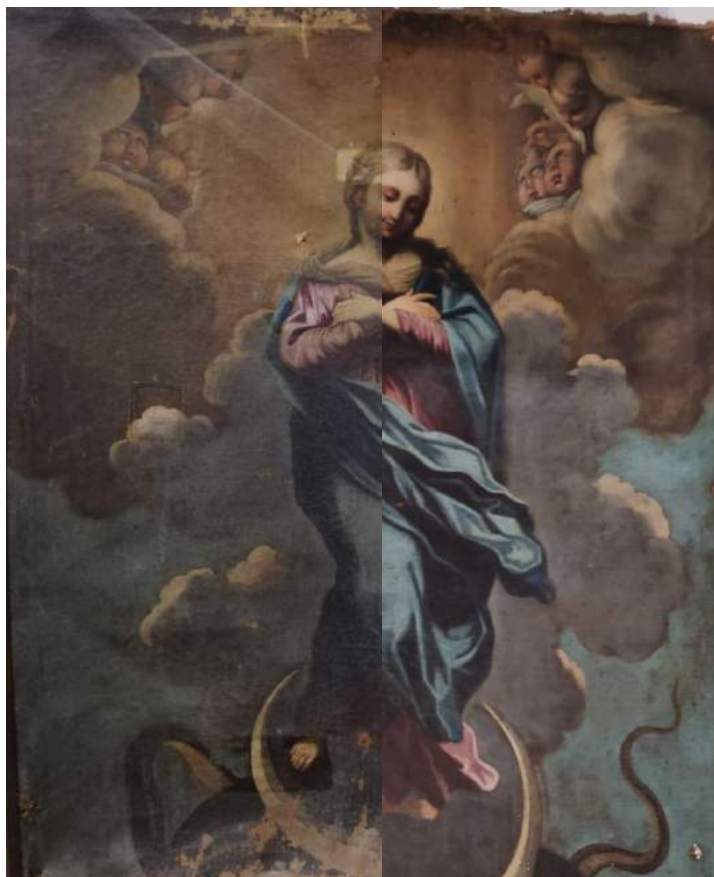
Negativamente nella parte inferiore non è stata così efficace, infatti si è concluso con un risultato semi-buono. Non si è potuto procedere oltre poiché il colore blu del manto della Madonna tendeva a perdere il colore (**figura 21**).

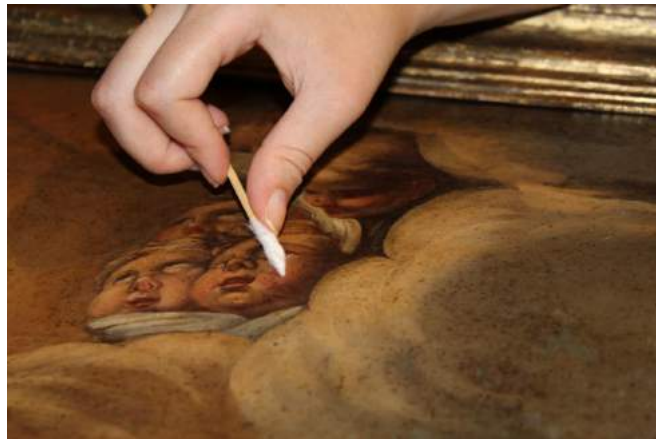
Nella fase della pulitura sono state individuate delle piccole macchie circolari puntiformi diffuse su tutta la superficie pittorica. Sono state eseguite diverse prove di rimozione di tali "puntini" che hanno avuto come risultato finale una loro leggera attenuazione. (figura 22). L'analisi visiva con lente di ingrandimento e le prove di pulitura effettuate ci hanno permesso di fare alcune considerazioni: probabilmente non si tratta di residui di sostanze oleose, resinose, o proteiche, ma di alterazioni biologiche diffuse all'interno della pellicola pittorica che solo analisi di laboratorio di prelievi materici potrebbero confermare.

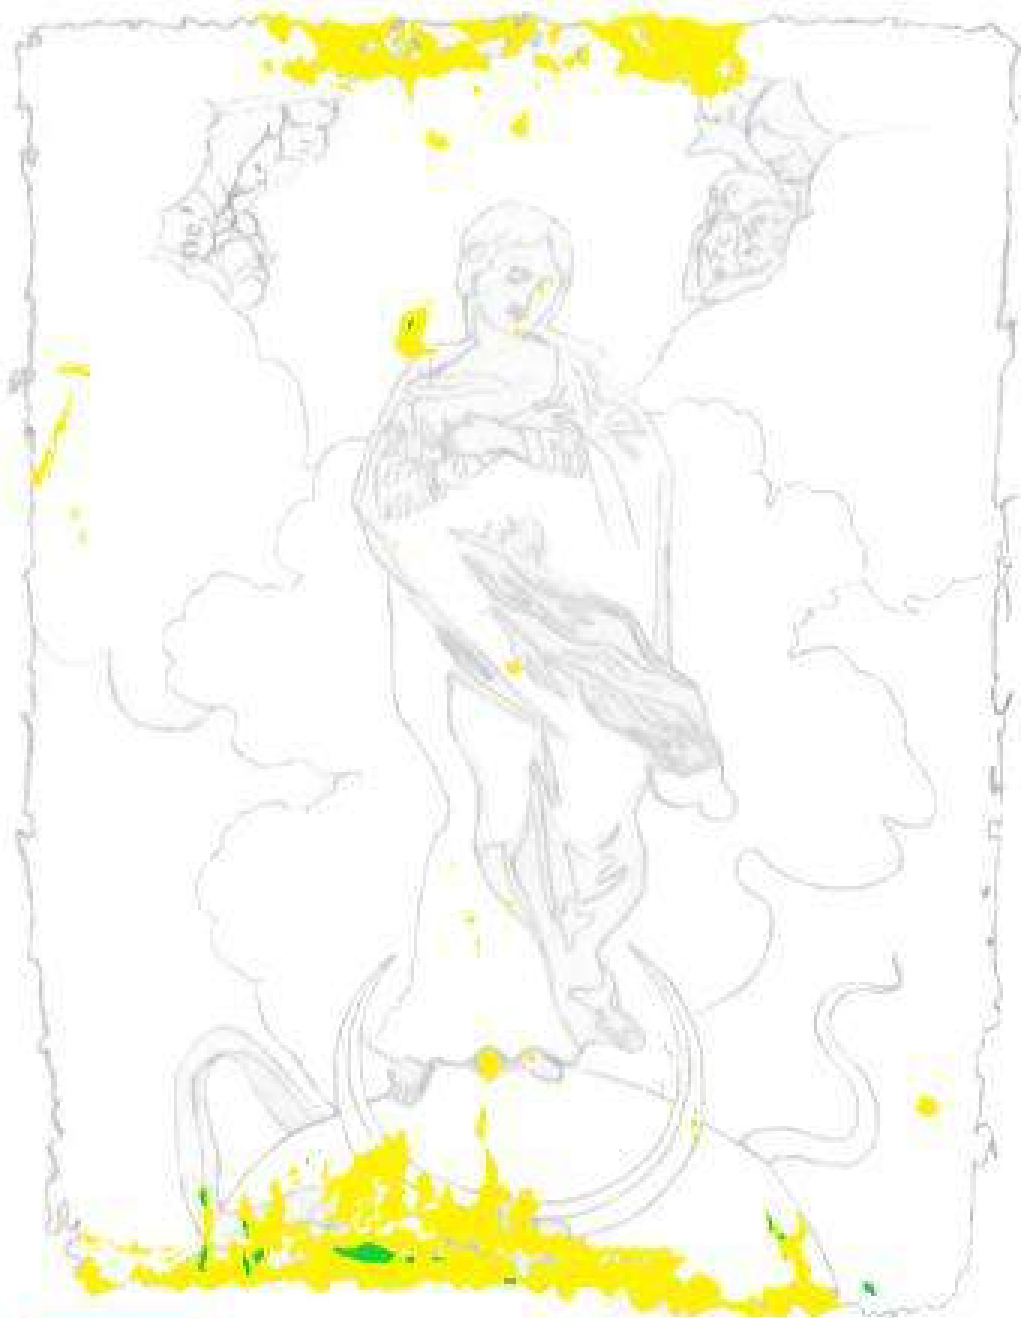
Lacuna della tela originale di supporto

Lacuna della pellicola pittorica

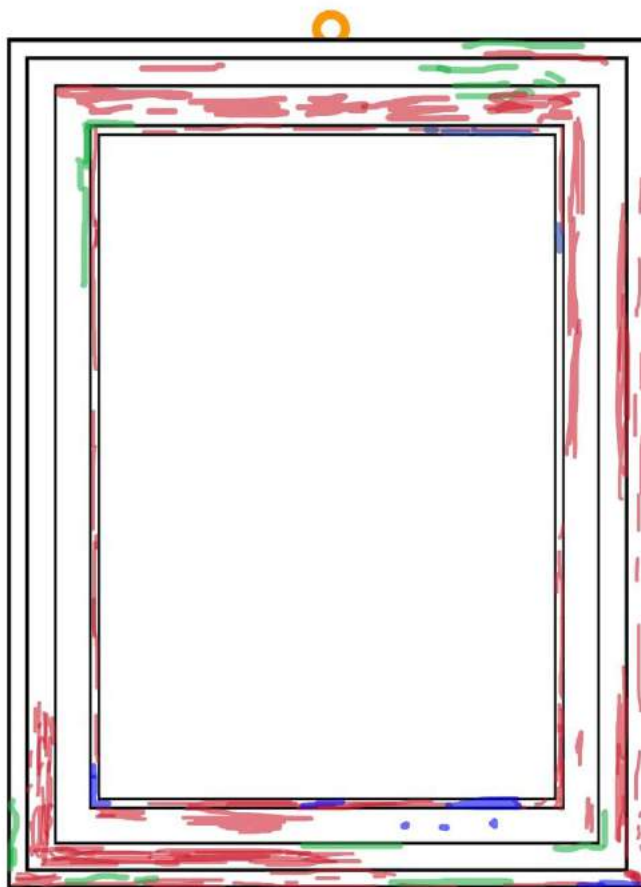
- mancanza lignea
- lesioni
- elementi metallici
- lacune

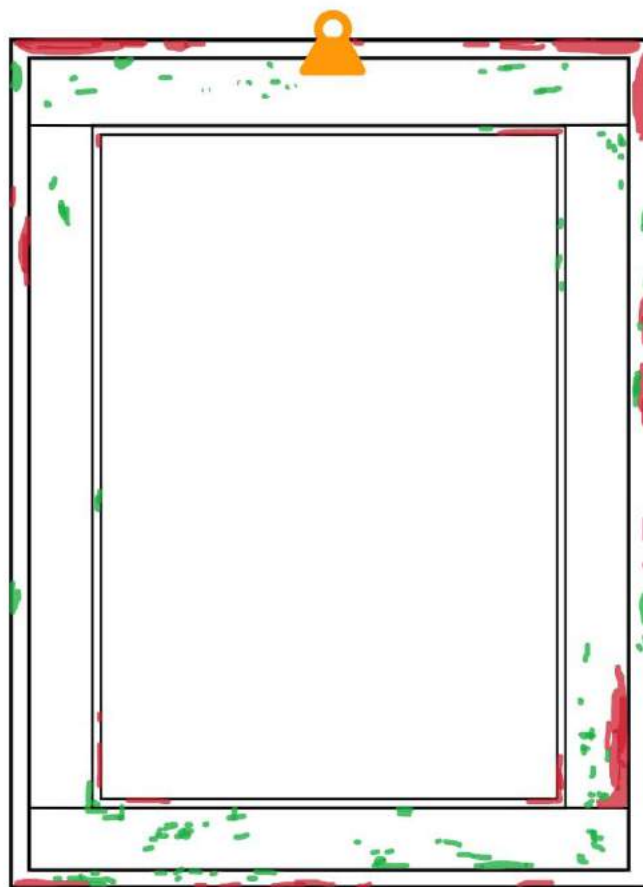
- lesioni
- elementi metallici
- lacune
