Scheda di rilevamento e documentazione  
del dipinto su tela in restauro:

*“La Pietà”*

Chiesa San Gregorio dei Muratori, RM

RELAZIONE TECNICA DI RESTAURO DEL DIPINTO

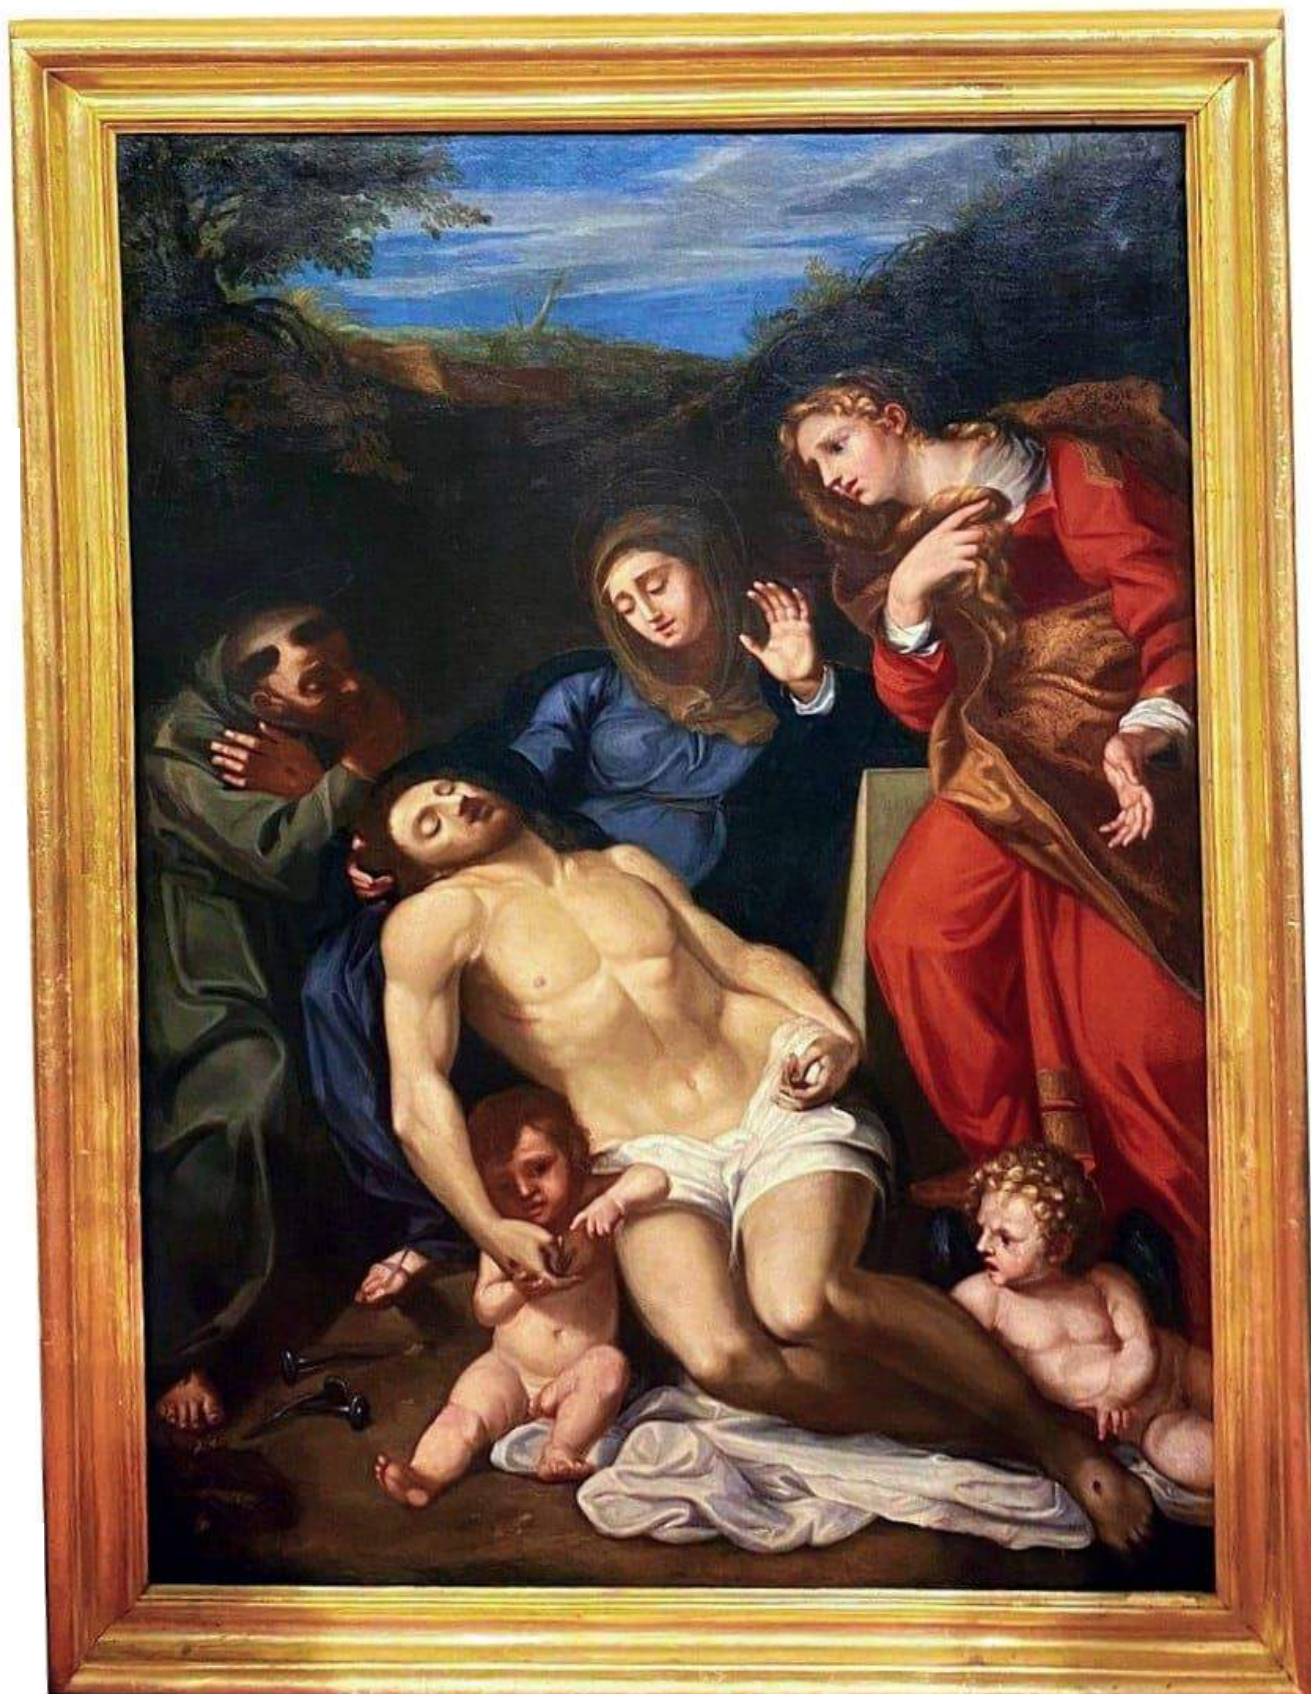
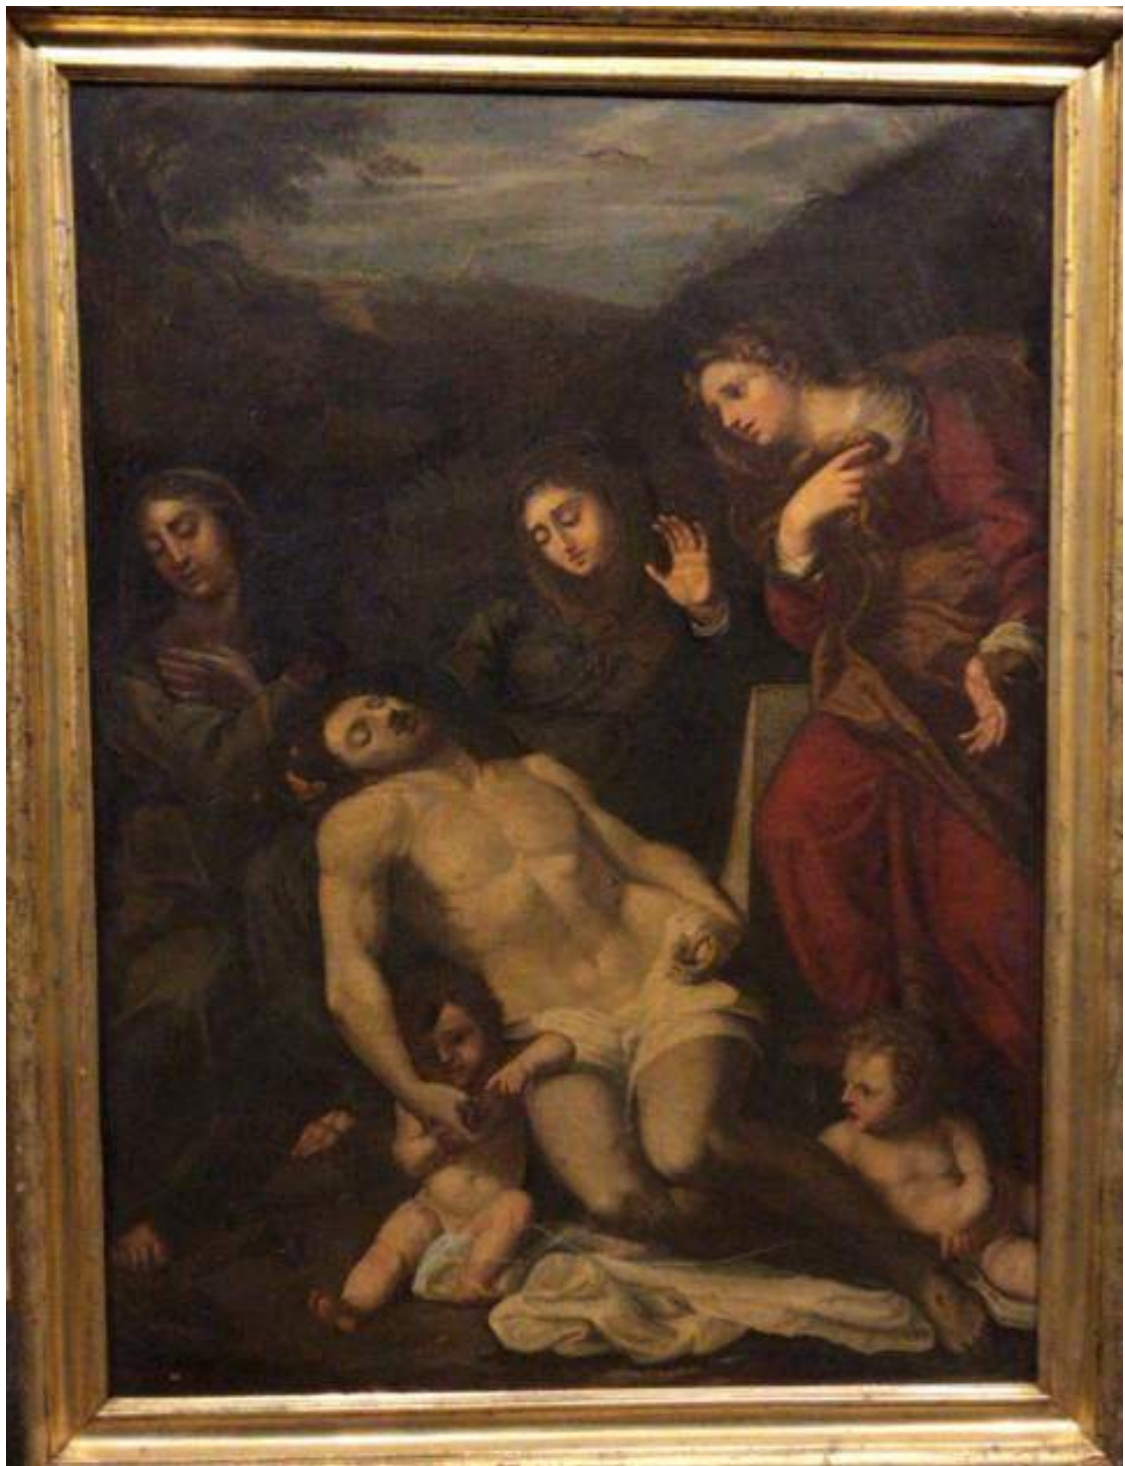
Il dipinto al momento della presa in consegna.

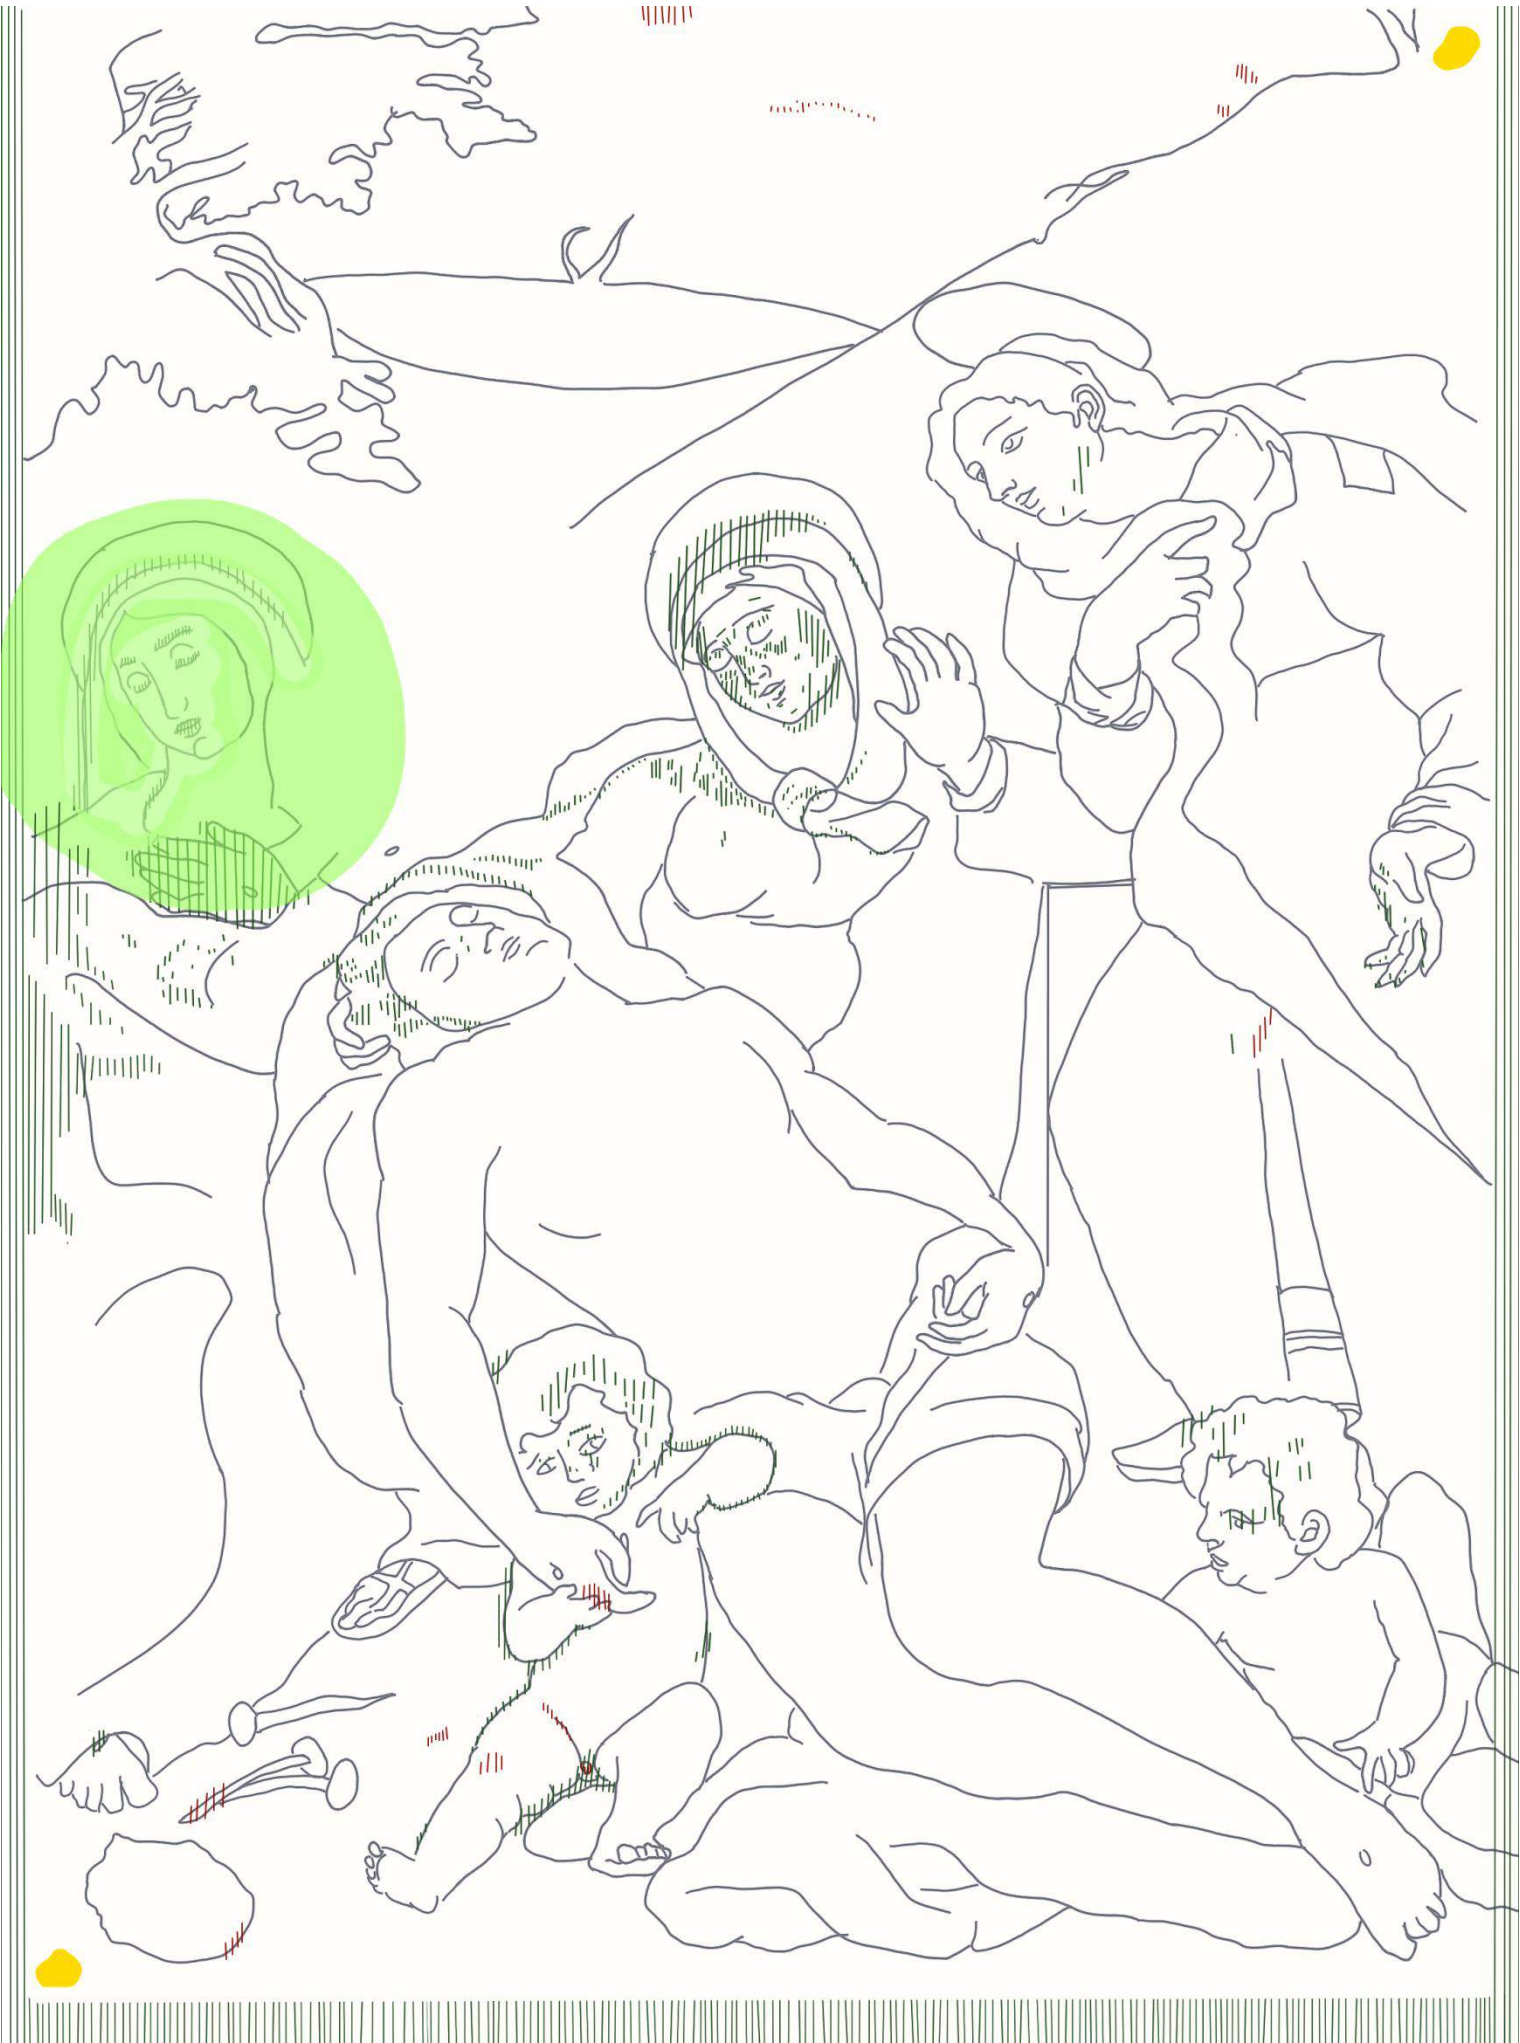
Alla pagina precedente il grafico dello stato di conservazione del dipinto al momento della presa in consegna.

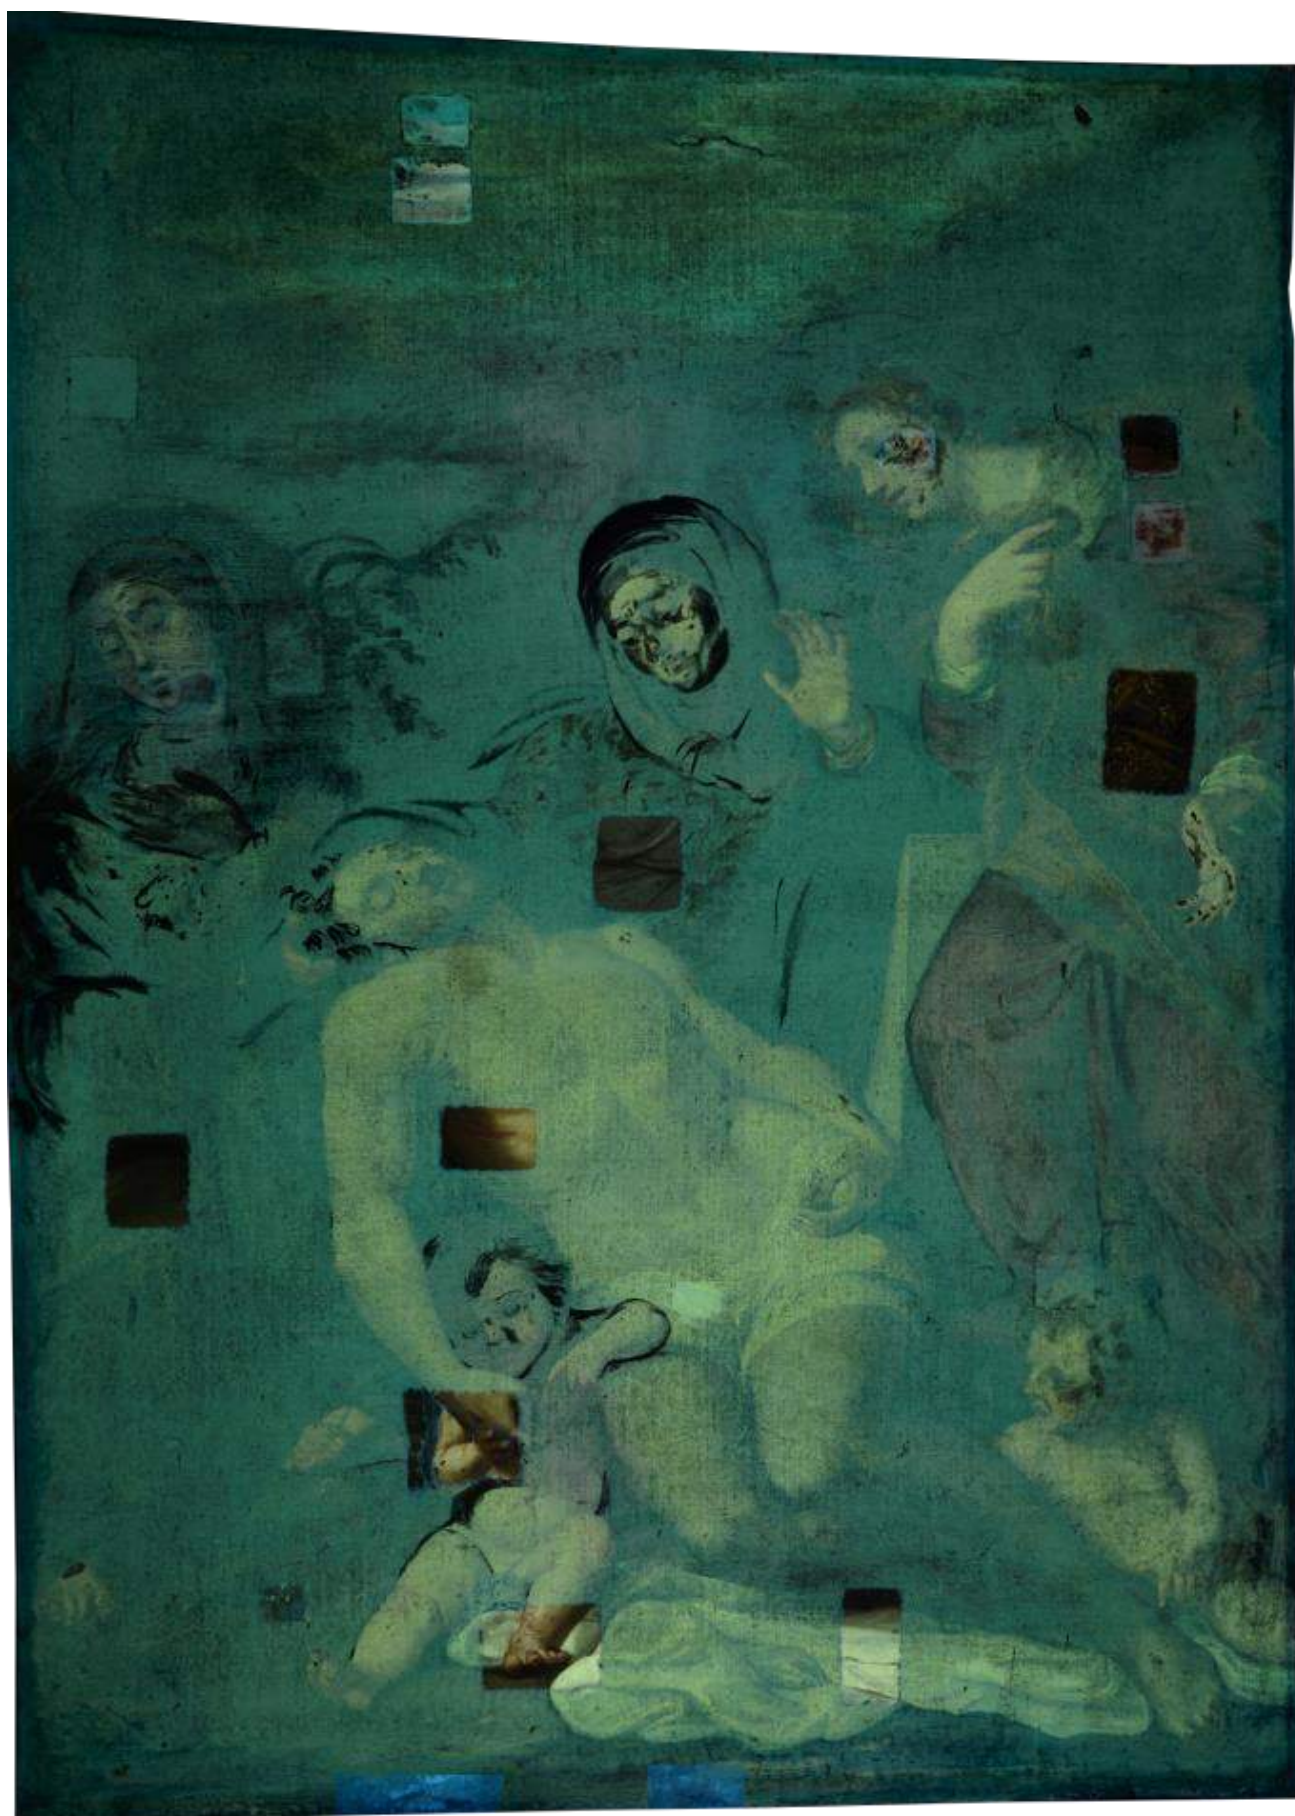
Le riprese UV realizzate con strumentazione portatile evidenziano zone più scure nei punti in cui la tela ha subito degli interventi (tralasciando nell'osservazione dell'immagine, nella pagina successiva, i tasselli di pulitura effettuati precedentemente le analisi). Poiché la maggior parte dei ritocchi è visibile anche ad occhio nudo e sull'immagine risultano molto scuri, si è portati a pensare che si siano alterati nel corso del tempo.

Da notare è la localizzazione dei ritocchi eseguiti: prevalenti sui capelli e sui manti delle figure, oltre che in corrispondenza di braccia e gambe del puttino di sinistra, come a voler ingrandire le proporzioni anatomiche; in aggiunta, quasi per nulla visibile sull'immagine UV, è presente un ampliamento del panno bianco ai piedi del Cristo che va a coprire la nudità del puttino sopracitato (particolare venuto alla luce solo durante la pulitura della zona proprio per l'assenza di fluorescenza visibile sull'UV).

Emerge, inoltre, una zona leggermente più scura lungo tutto il perimetro del quadro, originariamente sottostante la cornice.

Degna di nota è l'area all'interno della quale è presente il volto della figura femminile sulla sinistra: essa è meno scura rispetto alle altre ridipinture, il che suggerisce una maggiore longevità di intervento. Tale peculiarità avvalorava la tesi di un possibile rifacimento del volto a discapito di una esatta copia del Carracci; a ulteriore sostegno di quanto appena esposto si evidenziano i ritocchi sulla mano sinistra e sul piede destro con cui sono state nascoste le stimmate (tipiche dell'iconografia di san Francesco).

Fluorescenza ultravioletta, immagine globale del dipinto.

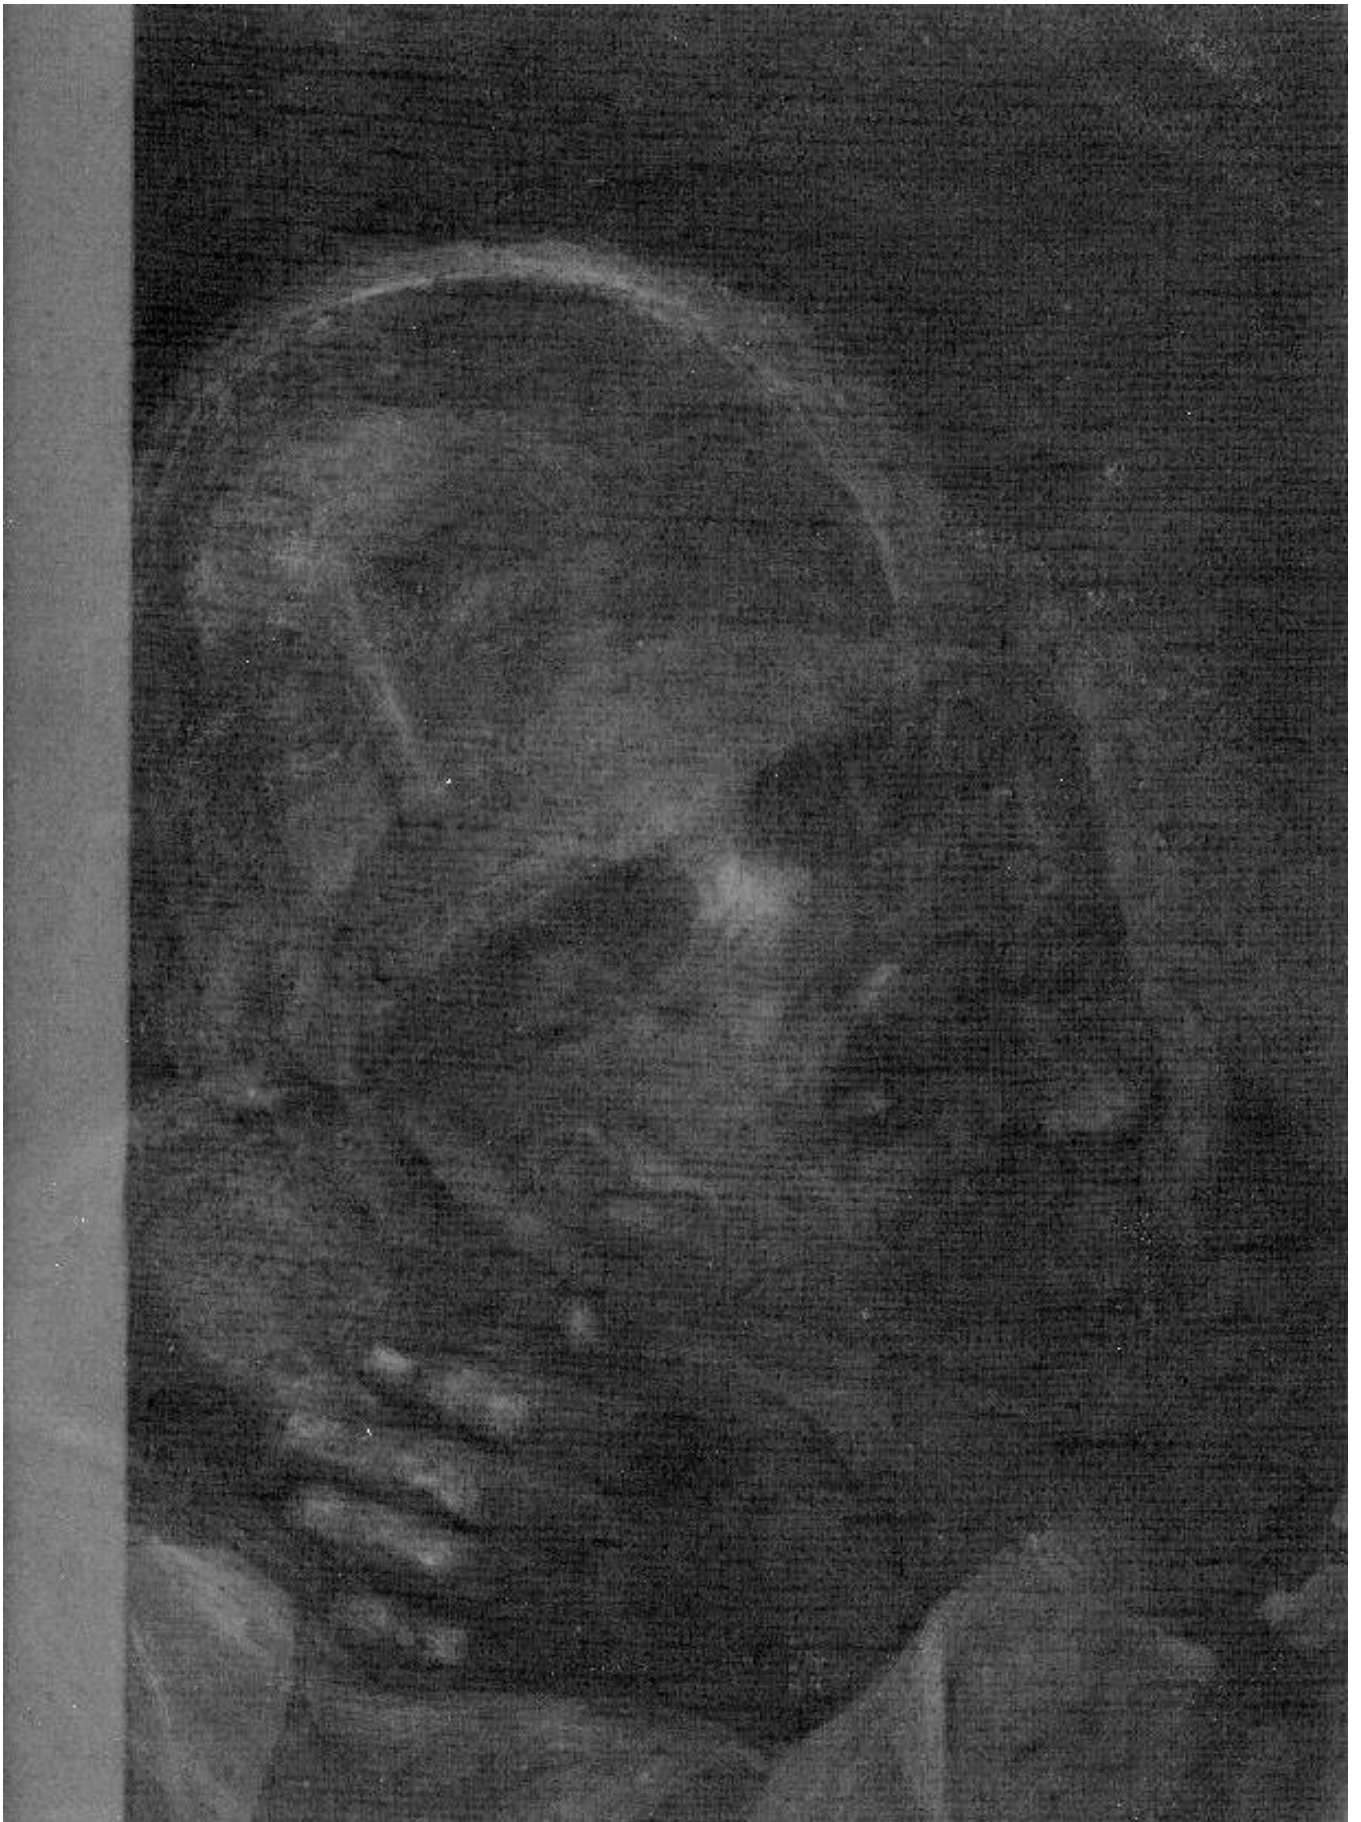
L'indagine ha rivelato la presenza della testa di *San Francesco*, così come nel dipinto del Carracci, totalmente intatto e visibile, fatta eccezione per la bocca del santo che risulta leggermente abrasa. Il volto femminile sovrastante si mostra dunque come una ridipintura localizzata e si colloca di poco traslata (in alto a sinistra) rispetto alla testa del santo. Questa posizione ha contribuito alla ripresa radiografica della parte superiore del saio e delle mani che si presentano più arrotondate e più pesantemente ombreggiate rispetto alla visione RX). La testa, inoltre, risulta essere inscritta in una circonferenza parziale che collega la fronte alla mandibola probabilmente tracciata con un materiale molto radiopaco e usata come riferimento grafico; il tracciato sembra poi essere stato nascosto da pennellate incerte e in parte sovrapposte. Questo dettaglio riguardante la tecnica pittorica porta a pensare che anche il volto femminile sia stato rimaneggiato a sua volta: nella radiografia gli occhi appaiono leggermente aperti e più allungati mentre le sopracciglia descrivono un arco più dolce.

Immagine DRX, particolare del volto analizzato.

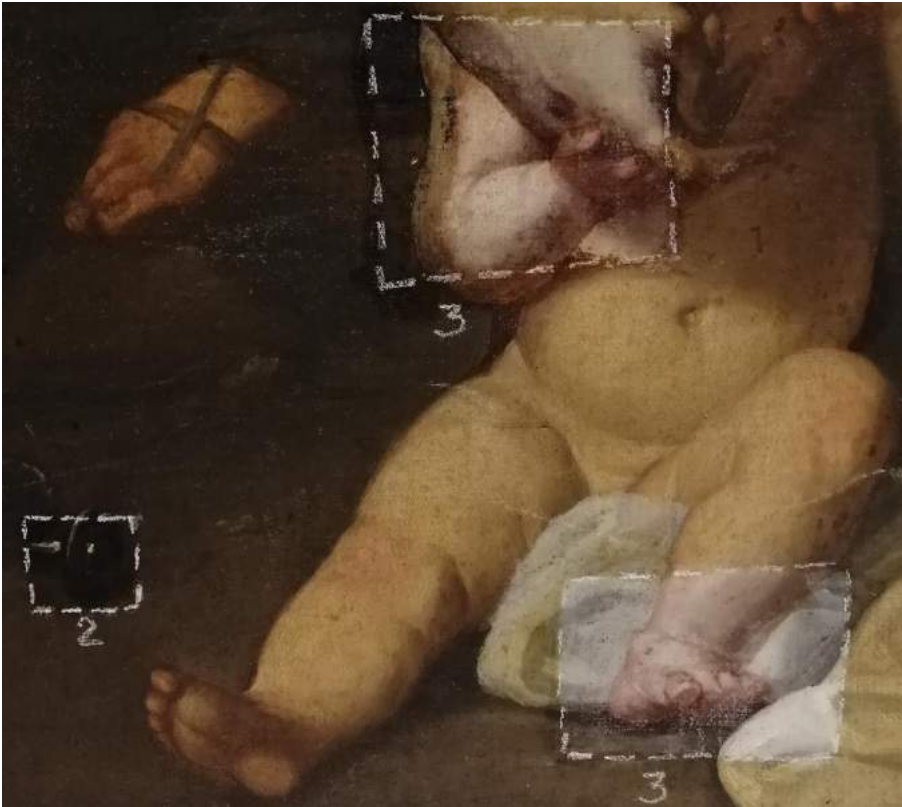
Particolare, saggi di pulitura con solvente 2 e 3.

Osservazione di una ridipintura lungo il braccio del puttino.

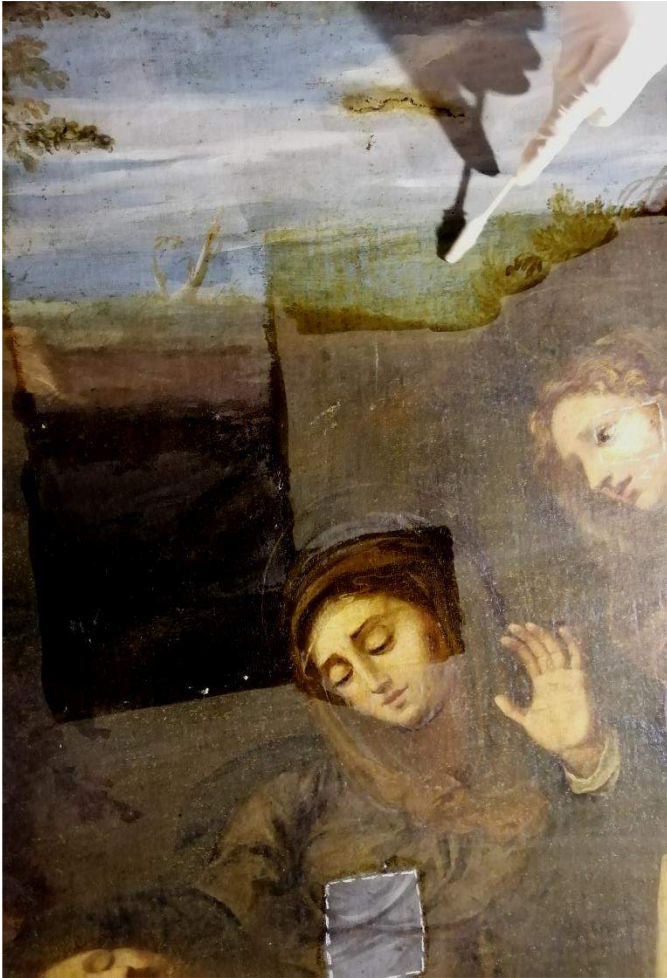
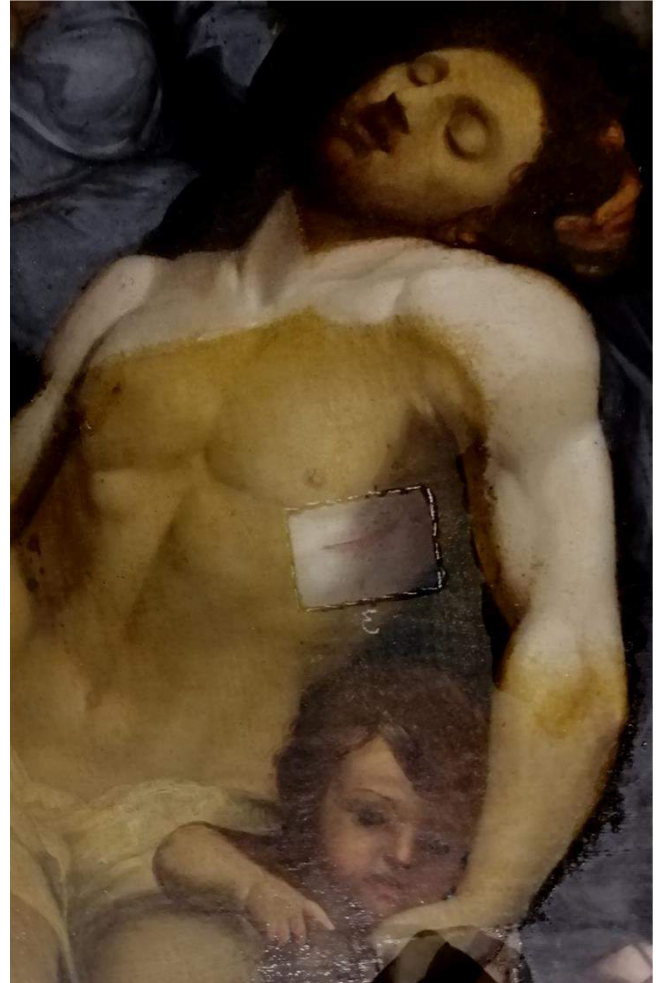
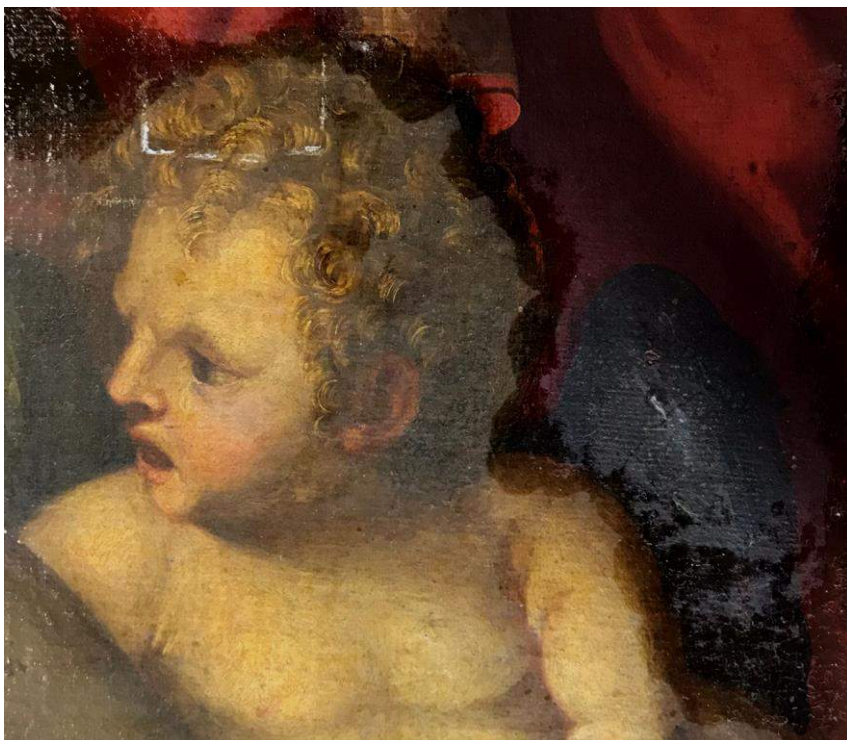
Particolari durante la pulitura:

svelamento delle ali piumate del puttino in basso a destra, totalmente nascoste dalla vernice ingiallita.

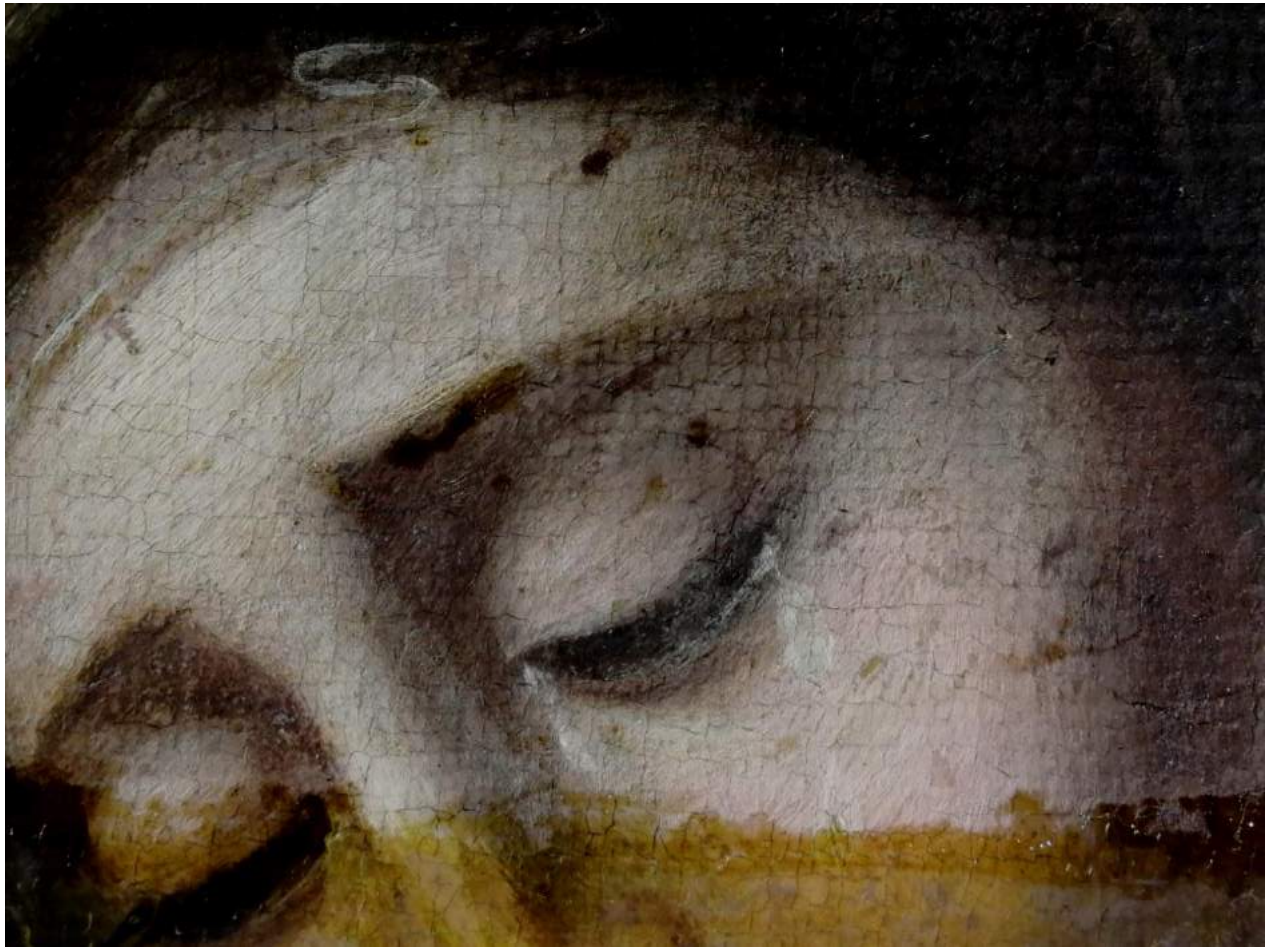
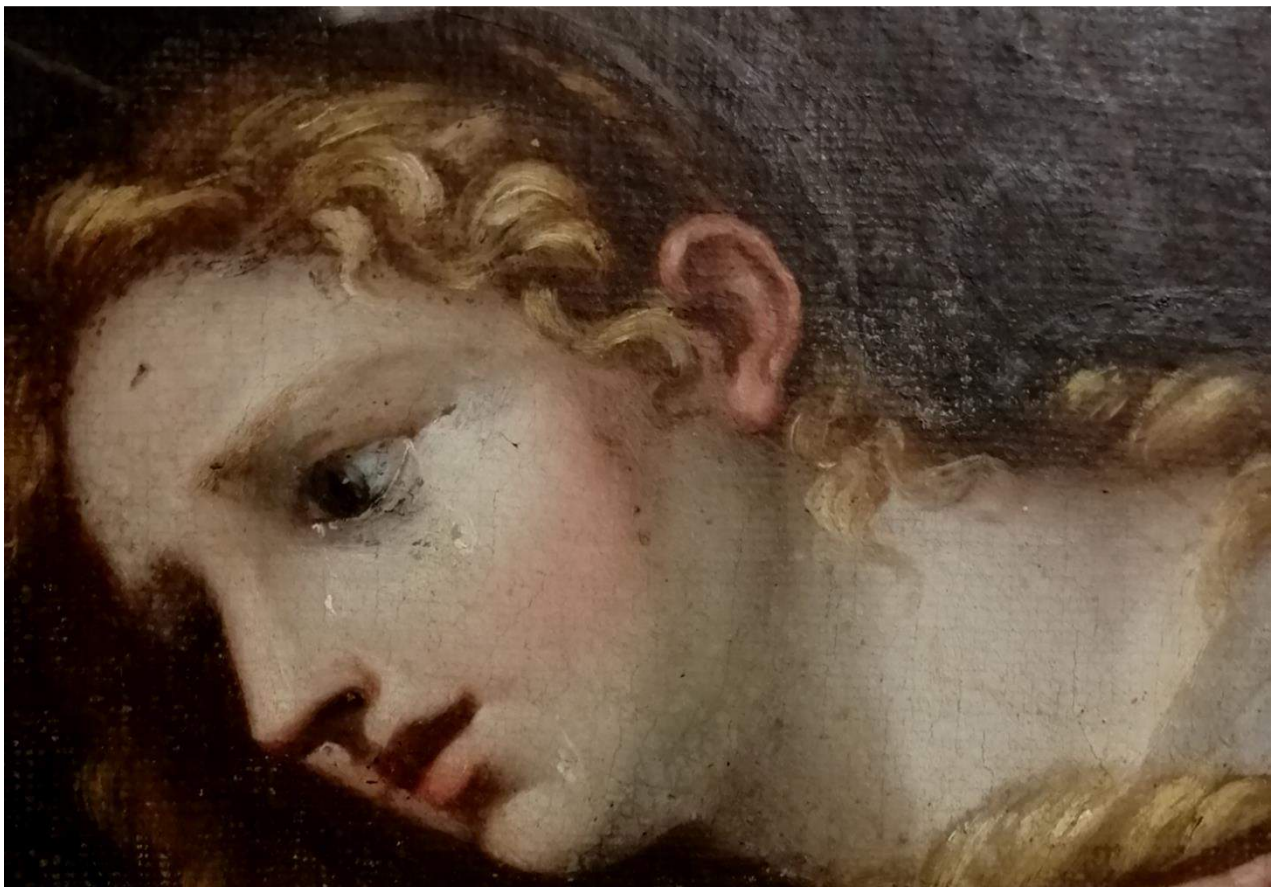
Particolare dei volti della Madonna (in alto e nella pagina a fianco) e della Maddalena (in basso): durante la pulitura sono emerse delle lacrime sui volti e sono state eliminate alcune ridipinture che ne modificavano la fisionomia

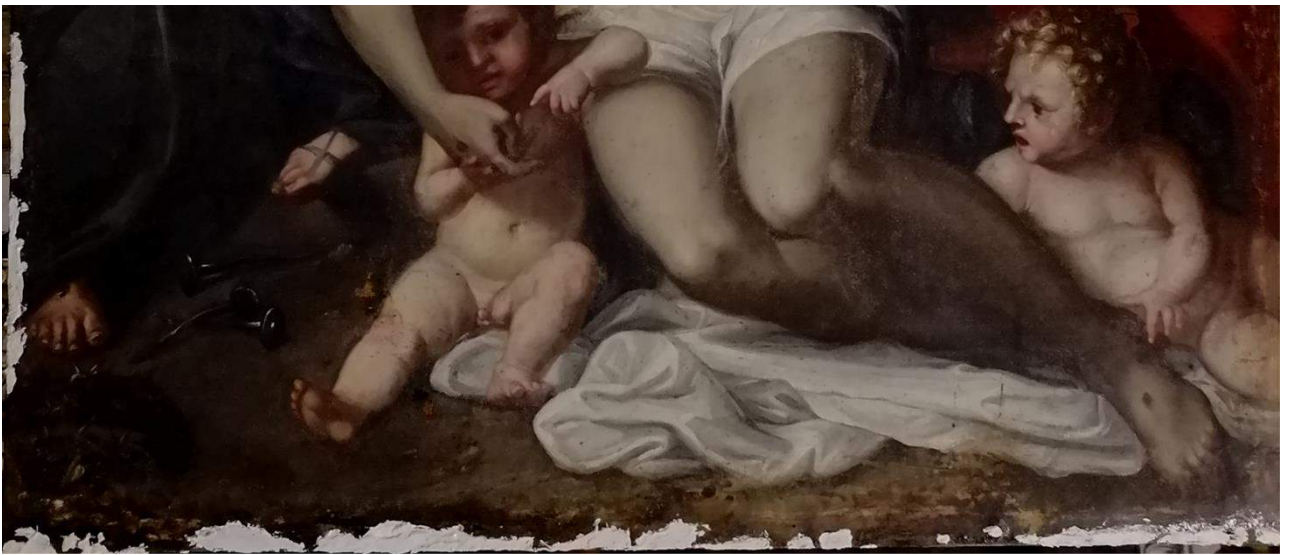
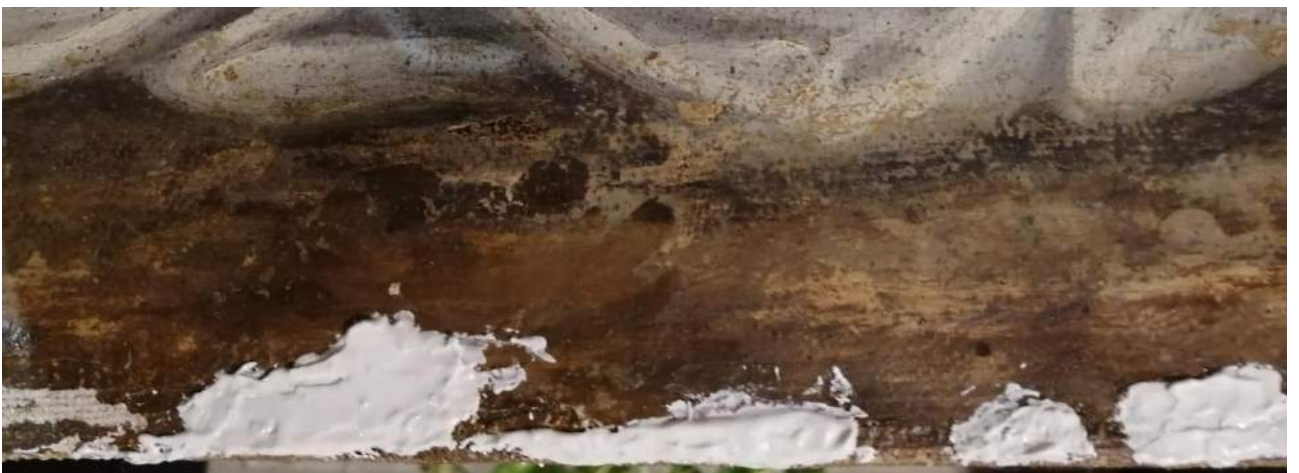
*in alto* – immagine globale delle stuccature perimetrali

*a sinistra e in basso* – particolari delle stuccature non ancora carteggiate

A seguire è necessario carteggiare le stuccature e renderle lisce in modo tale da poter poi procedere alla reintegrazione.

Poiché si tratta di una sezione non visibile si è scelto di eseguire la reintegrazione pittorica con la *tecnica del puntinato ad acquerello* utilizzando colori *Windsor&Newton*.

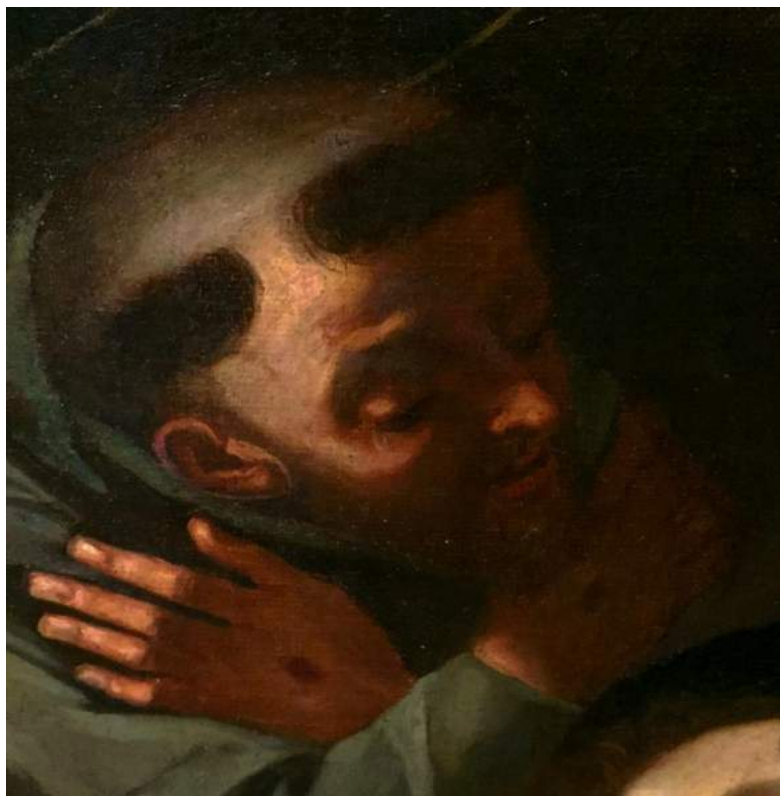
Come ultimo intervento pittorico, a seguito della richiesta della Sovrintendenza, si è proceduto ad un ritocco della mano destra (quella in ombra) di San Francesco poiché ritenuta non conforme all'anatomia della figura, troppo scura e soprattutto abrasa.

Tale ritocco è stato eseguito ponendo a confronto la mano del dipinto del Carracci e dunque: assottigliando le dita e ponendo dei colpi di luce laddove necessari a rendere la tridimensionalità di una mano che avvolge il braccio.

Particolare della mano: prima e dopo l'intervento pittorico.

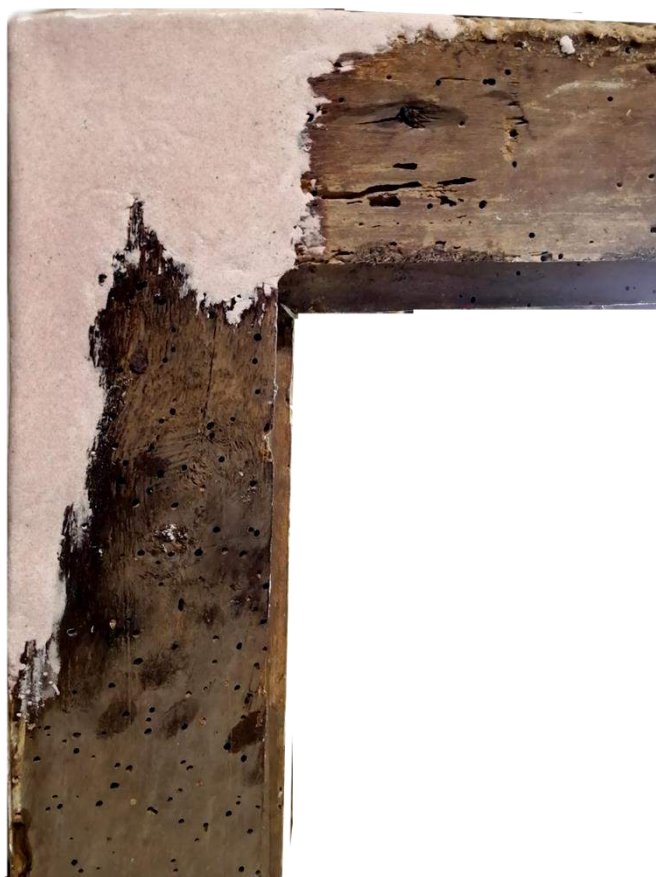
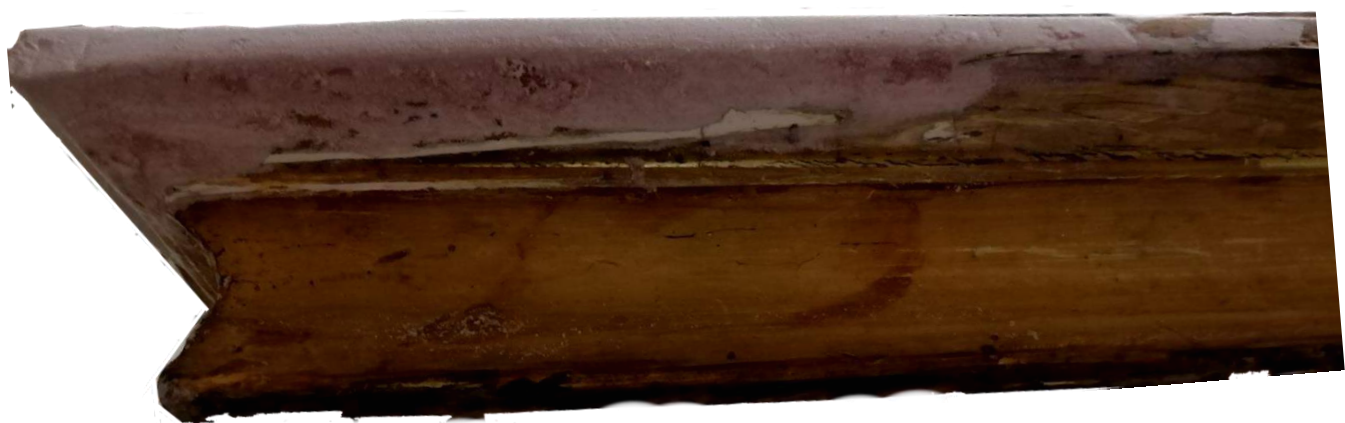
Infine la **cornice** è irrimediabilmente danneggiata, soprattutto negli angoli; tali deterioramenti sono da ricondursi, così come nel telaio, all'attacco di xilofagi i quali hanno scavato gallerie di camminamento e fori di sfarfallamento lungo la superficie.

*in alto* - particolari della cornice durante le fasi di lavorazione con *Balsite* per ricreare gli angoli mancanti e le modanature.
