Scheda tecnica di restauro del dipinto su tela:

San Pietro d'Alcantara

Studio e restauro effettuati

Supervisione a cura della Prof.ssa

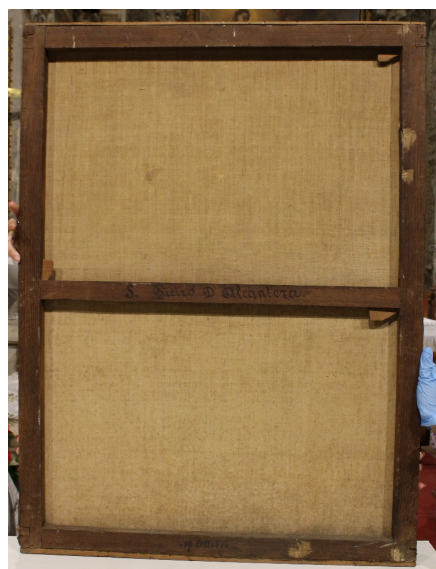
TELAIO:

Il dipinto è vincolato ad una struttura di sostegno ligneo originale, la quale presenta quattro regoli ed una traversa in legno di abete, applicati tramite un'unione a tenore e a mortasa. Il telaio, con misure adeguate al dipinto, è caratterizzato da un sistema di espansione di tipologia manuale con biette, di originalità dubbia, difatti risulta assente la struttura di contenimento. Non vi sono evidenti deformazioni, tuttavia emerge un lieve imbarcamento lungo il regolo verticale; nonostante le buone condizioni del telaio, la presenza di materiale estraneo (quali polveri e calcinacci) all'interno del regolo inferiore dello stesso, ha provocato un sollevamento della tela, visibile ad occhio nudo, facilmente risolvibile tramite una rapida pulizia del telaio stesso.

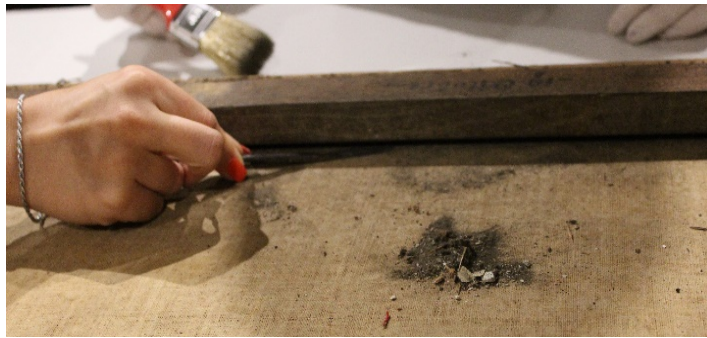
SUPPORTO AUSILIARIO:

Il supporto ausiliario è composto di fibra vegetale (N.A.), l'armatura della tela è composta da 12 fili verticali (1cm) e 10 orizzontali. Non ci sono nè iscrizioni nè bolli. La struttura è stabile ed è stata ancorata tramite chiodi a destra e tramite colla a sinistra, l'adesivo utilizzato tra il supporto originario e ausiliario è colla di pasta (N.A.). Tramite un'analisi visiva non sono state individuate tracce di alterazioni biologiche o macchie da umidità e quindi non è stato necessario nessun intervento sulla tela retrostante.

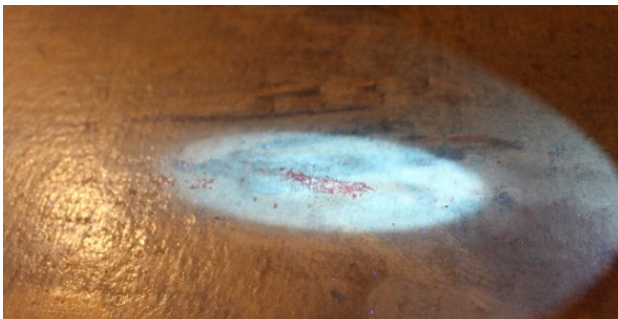
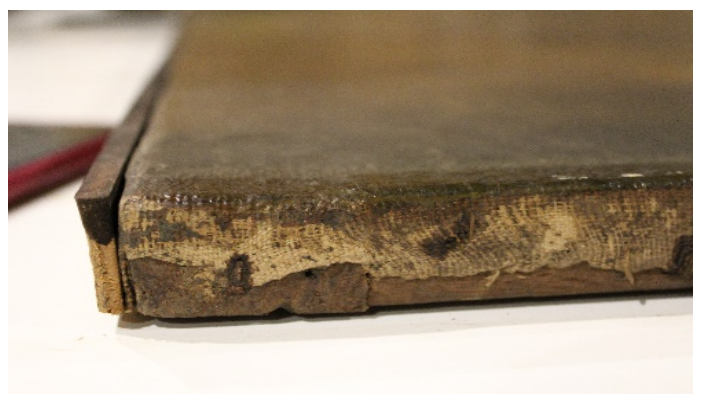
STRATI PREPARATORI:

In corrispondenza di alcune lacune situate nella parte inferiore del quadro, è visibile uno strato di colore scuro, riconducibile alla base utilizzata per poi proseguire con la realizzazione del dipinto. Osservando la pellicola pittorica, tramite la lampada di wood*, sono emerse lacune di piccole dimensioni, e ritocchi precedenti non databili.

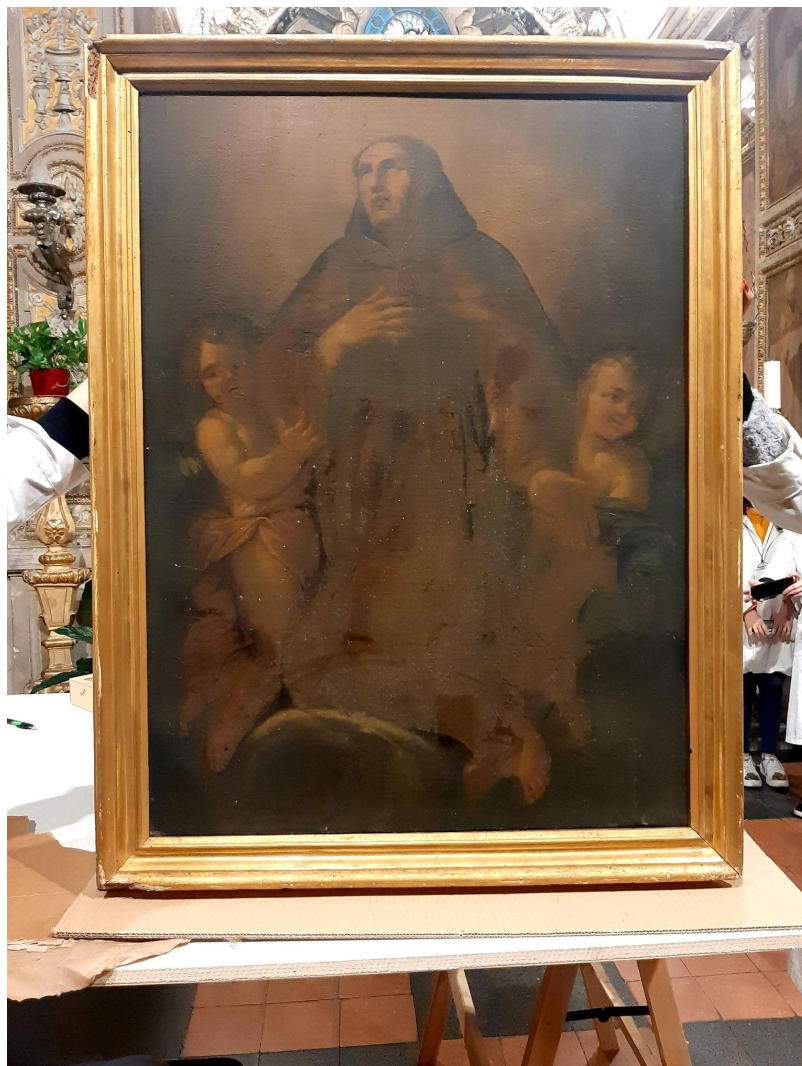
PELLICOLA PITTORICA:

La pellicola pittorica è presente su tutta la superficie del quadro, nell'esecuzione di essa è stata utilizzata la tecnica ad olio (N.A.) con pennellate a corpo. Sono assenti iscrizioni e bolli. Inoltre è presente la crettatura, causata da possibili movimenti del supporto; essa coincide con gli strati preparatori, e presenta un andamento irregolare con intensità leggera, corrispondente al colore di fondo. Sono visibili alterazioni della pellicola pittorica, in particolare sono accentuate macchie di umidità, ed alterazioni cromatiche, focalizzate principalmente al centro dell'opera; sono assenti invece difetti di coesione. Tramite un'attenta osservazione dello strato pittorico, è possibile identificare due evidenti lacune che coincidono con lo strato preparatorio. Sono presenti funghi e macchie causate principalmente dalla presenza di microrganismi, al contrario sono assenti tracce di combustione e manomissioni. Lo strato di finitura è facilmente riconoscibile, data la superficie lucida, nello specifico si ha la stesura di vernice protettiva, non originale e particolarmente disomogenea; caratterizzata inoltre da alterazioni (imbrunimento) accentuate su più del 90% della superficie. In conclusione sono visibili depositi superficiali, come polvere, localizzata al centro del quadro; per quanto riguarda gli interventi posteriori, sono presenti diversi ritocchi su gran parte della superficie.

Come primo intervento è stata effettuata una pulitura superficiale con saliva sintetica, al 2,5%, andando a togliere sporco, fuliggine e inquinanti superficiali. Successivamente sono state eseguite diverse prove di pulitura per verificare quale fosse la più adatta per la rimozione dei diversi strati di vernice ingiallita:

- coccolcollagene
- etil lattato e white spirit
- taco 8

E' stato selezionato il **Taco 8**, con il quale è stato possibile effettuare la pulitura del rimanente 30% della superficie, eliminando gran parte della vernice ingiallita e i precedenti ritocchi sottostanti. Attraverso questo procedimento è stato possibile risalire a dettagli del dipinto (baldacchino presente sullo sfondo e un inginocchiatoio di piccole dimensioni, caratterizzato da un cuscino di un colore rosso vibrante) precedentemente non visibili a causa di uno spesso strato di vernice di colore scuro dalla pigmentazione verde/marrone. Concluso l'intervento di pulitura sono state stese a pennello, sull'intera superficie, tre mani di vernice protettiva.

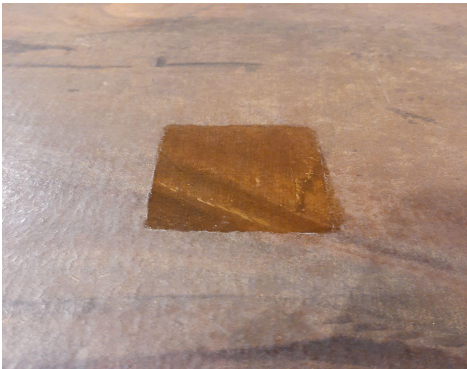
Dettagli di volto di puttino sinistro e veste del santo.

Diverse prove di pulitura con Taco 8 tamponate con il white spirit.

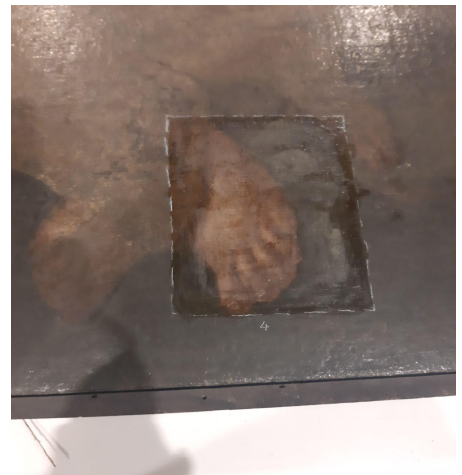
Dettagli di piede del santo e braccio del puttino sinistro.

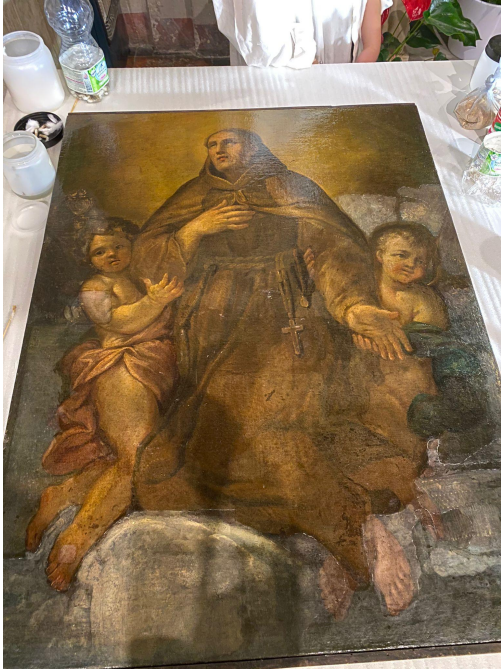
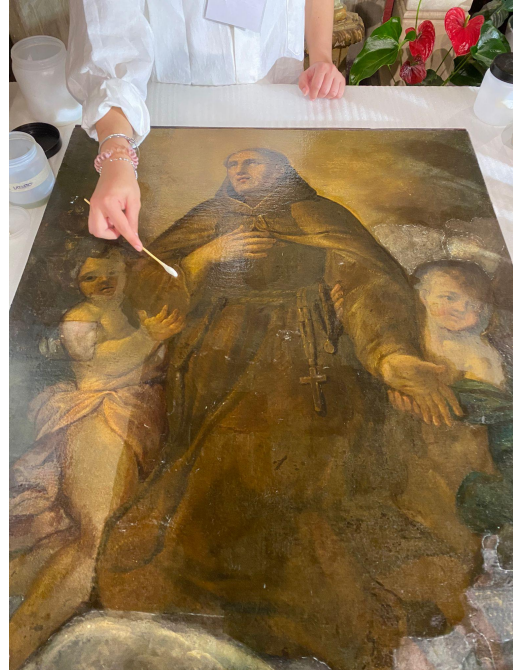
Rinvenimento di alcuni dettagli sottostanti precedentemente coperti.

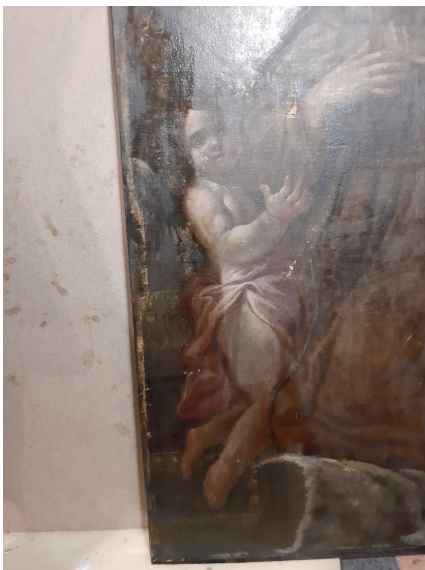
Dettagli di baldacchino situato nella parte sinistra del quadro.

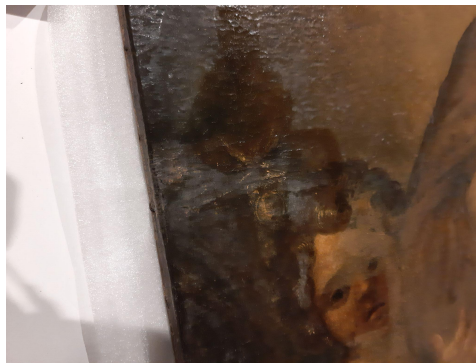
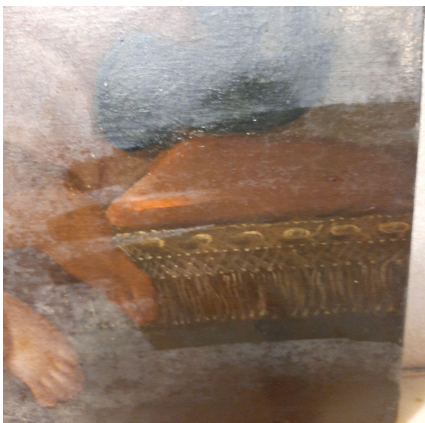
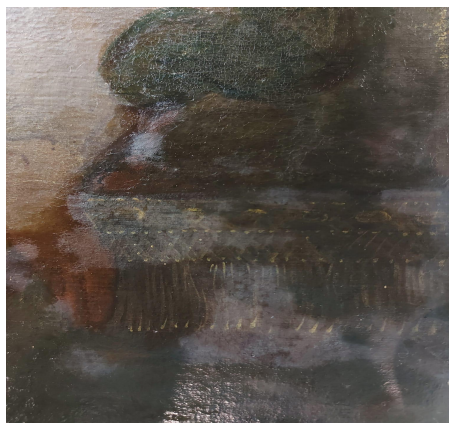
Dettaglio di inginocchiatoio con cuscino rosso.

Completamento dell'intervento di pulitura e conseguente verniciatura.

Al termine degli interventi di pulitura siamo andate a stendere a pennello più mani di vernice protettiva, in vista delle successive operazioni di restauro e reintegrazione pittorica che abbiamo eseguito su gran parte della superficie.

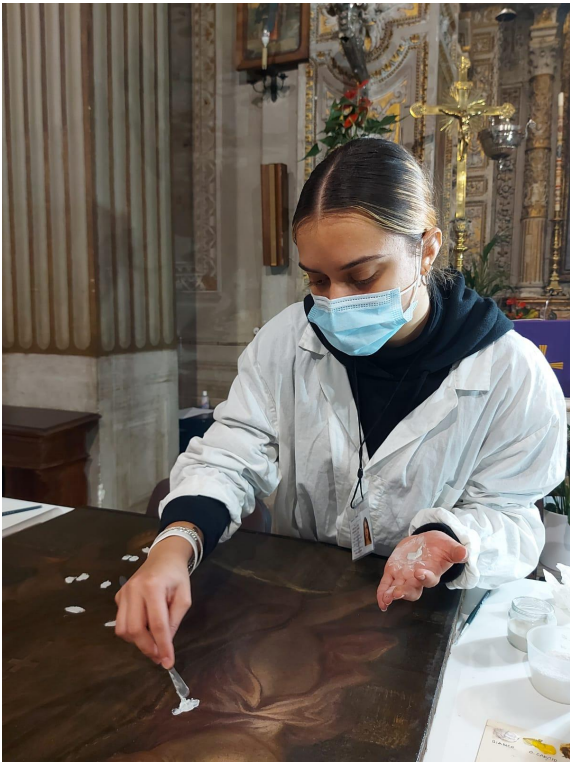
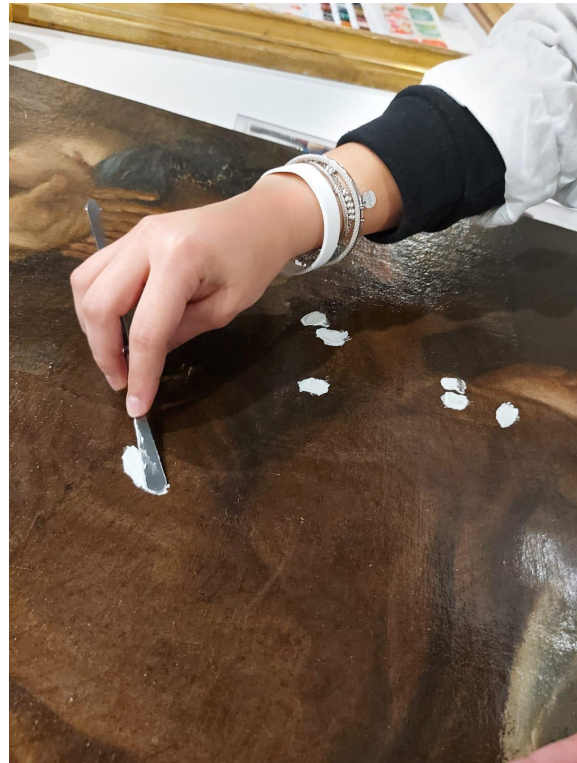
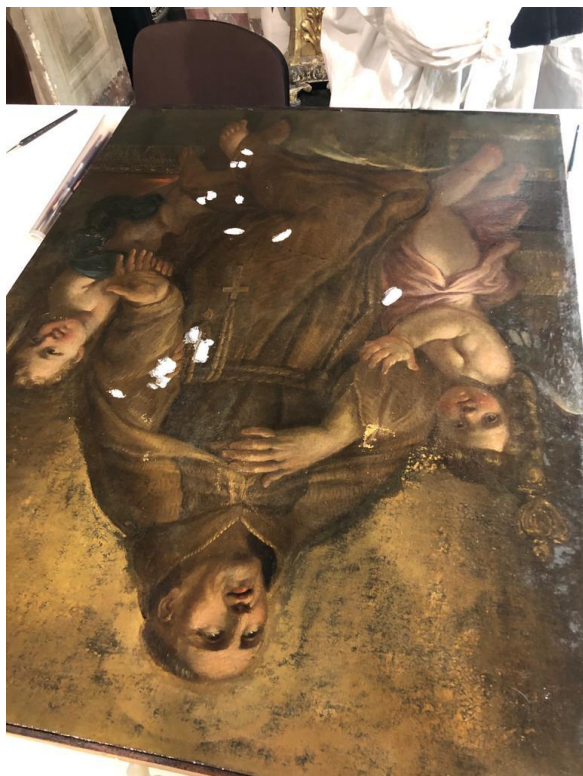
Stuccatura delle lacune della pellicola pittorica.

Dopo la prima mano di vernice protettiva abbiamo stuccato le lacune dove non vi era più presente la pellicola pittorica.

Queste sono state realizzate con gesso di Bologna e colla di coniglio; una volta rasate a livello sono state ritoccate con la tecnica a tratteggio con colori ad acquarello. Prima di ritoccare con i colori a vernice, a tono, è stata passata una mano di vernice a pennello.

Dettaglio del completamento delle stuccature.

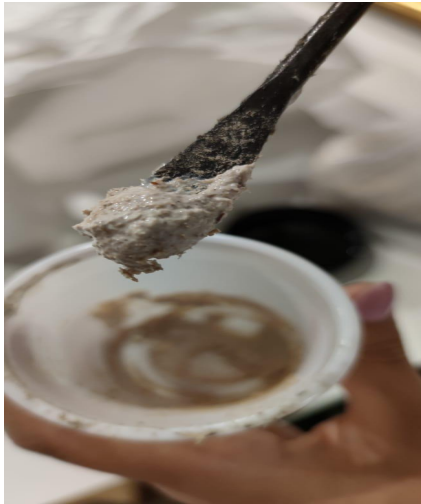
La cornice presenta delle lesioni in corrispondenza degli angoli (angolo destro inferiore e superiore in forma lieve), (foto n.5).

Per quanto riguarda le lesioni in corrispondenza degli angoli è stata eseguita una stuccatura profonda con segatura e vinavil.

Reintegrazione delle lacune tramite una miscela di colla vinilica e segatura, stesa con la spatola.
