**Relazione del restauro pittorico  
“Madonna dell’Apocalisse” (XVIII sec.)**

Chiesa di San Gregorio dei muratori Roma (RM).

**Periodo dell'intervento:** 2021-2022

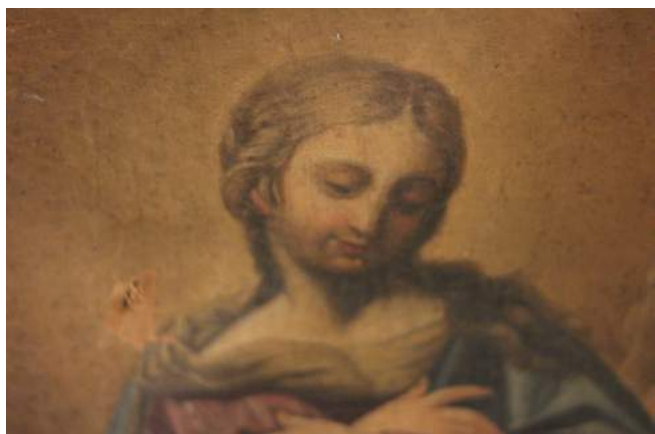
Osservando le lacune presenti si è potuto comprendere che lo strato preparatorio probabilmente risulta essere estremamente sottile, di colore bruno, realizzato con gesso e colla di coniglio (**figura 6**).

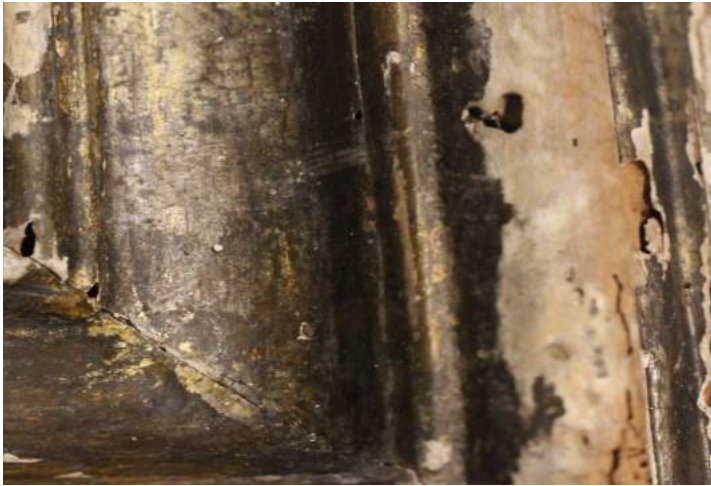
Il dipinto è dotato di una cornice lignea, realizzata con la doratura a mecca. Sono stati individuati degli strati d'argento che in origine si trovavano sotto la doratura (**figura 9**). Essa è formata da quattro regoli lignei rettangolari.

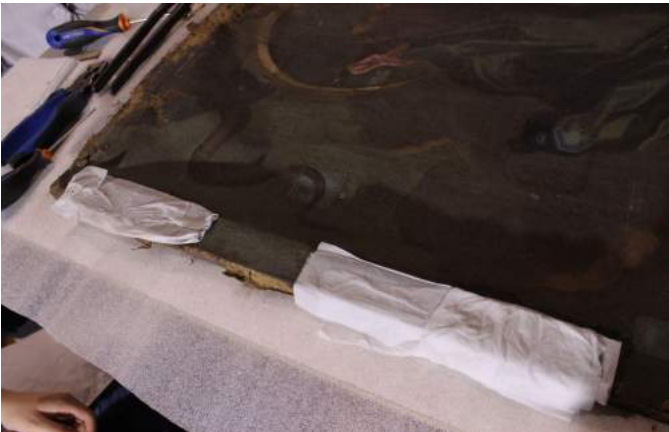
La procedura più complessa in questa fase di preparazione è stata la rimozione non tanto del telaio e delle bacchette inchiodate nella parte sinistra e bassa della tela, quanto il residuo della colla al lato destro di essa. La rimozione di questo adesivo che ha creato un consistente danno è stata particolarmente laboriosa: è stato necessario procedere con cautela attraverso l'applicazione di impacchi la parte interessata, permettendo lo scioglimento dei residui (**figura 13**). Osservando la risposta della colla all'intervento, si è compreso che era di origine organica.

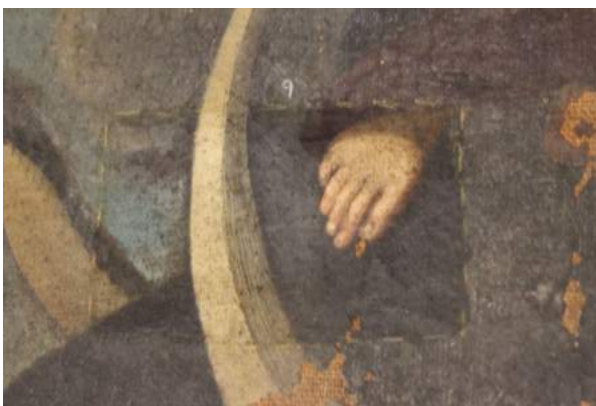
Le prove di pulitura sono state effettuate su 12 tasselli. Inizialmente si è proceduto con l'utilizzo della saliva sintetica, però nella parte inferiore non c'è stato un buon risultato (**figura 16**) come è accaduto nella parte opposta, soprattutto nelle figure degli angeli (**figura 17**) e delle nuvole (**figura 18**). La pulitura dei panneggi scendendo verso la parte inferiore della pellicola pittorica, è stata più complessa probabilmente a causa della presenza di muffe sul retro della tela.

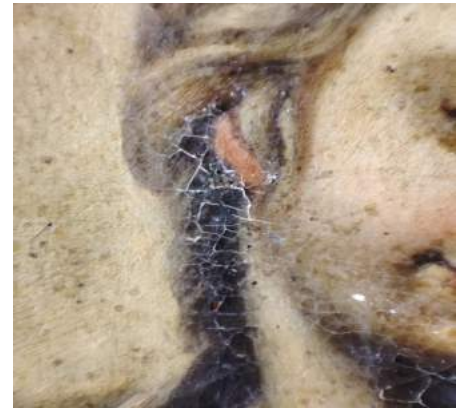
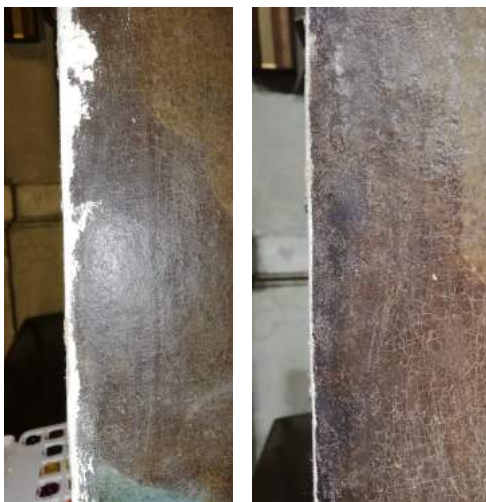
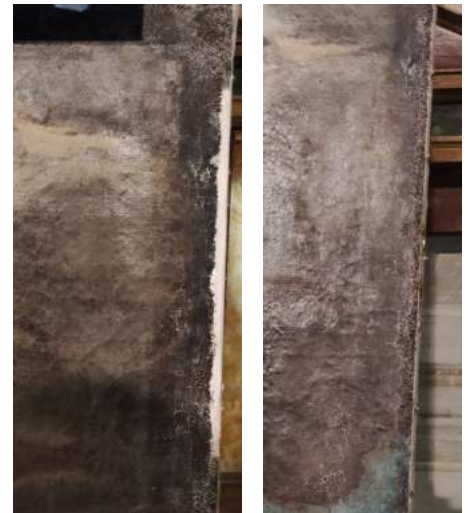
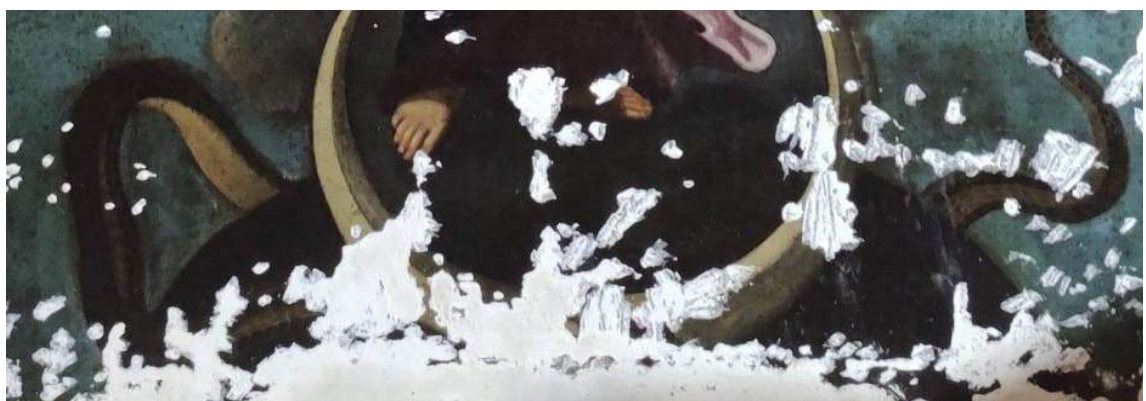
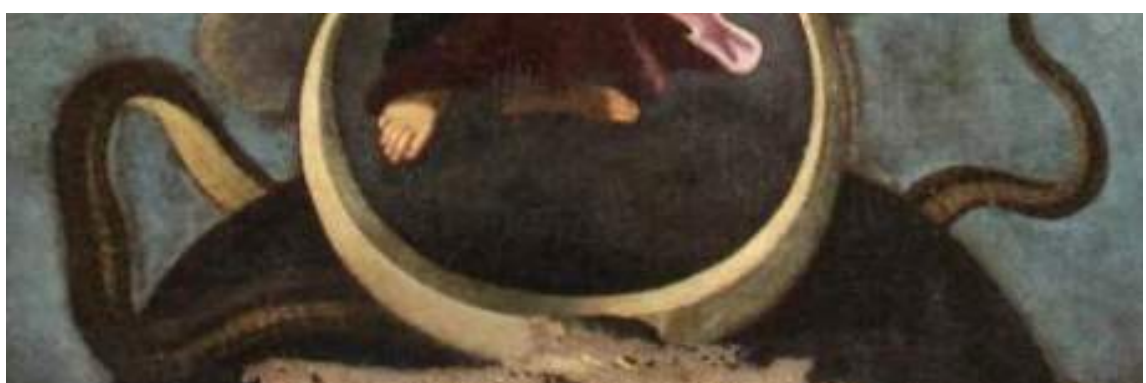
In queste due fasi è stato deciso, come si dovesse procedere nella parte inferiore del dipinto, dove è caduta la maggior parte della pellicola pittorica. Si è deciso di lasciare a vista la tela originale e reintegrare solo la zona circostante, secondo la scelta della sovrintendenza (**figure 34 e 35**).

Le lacune stuccate , sono state reintegrate mediante l'utilizzo di colori ad acquarello, Winsor & Newton (**figure 30,31 e 32 e 33**).

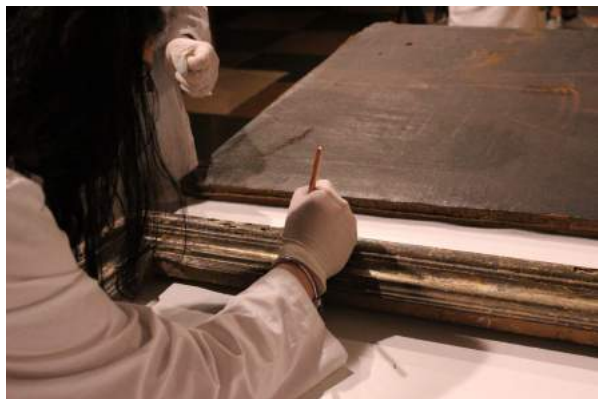
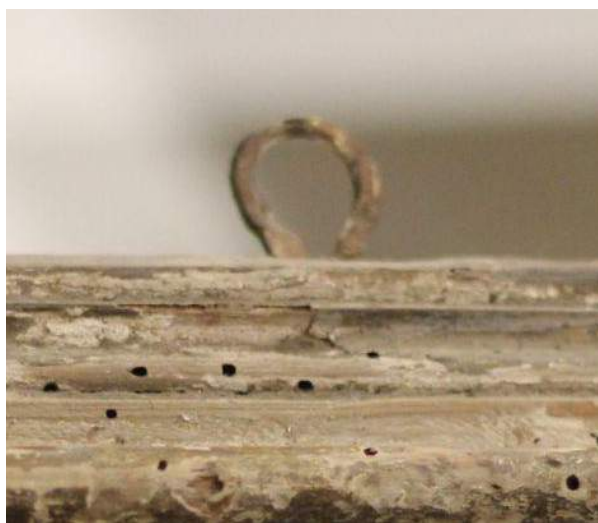
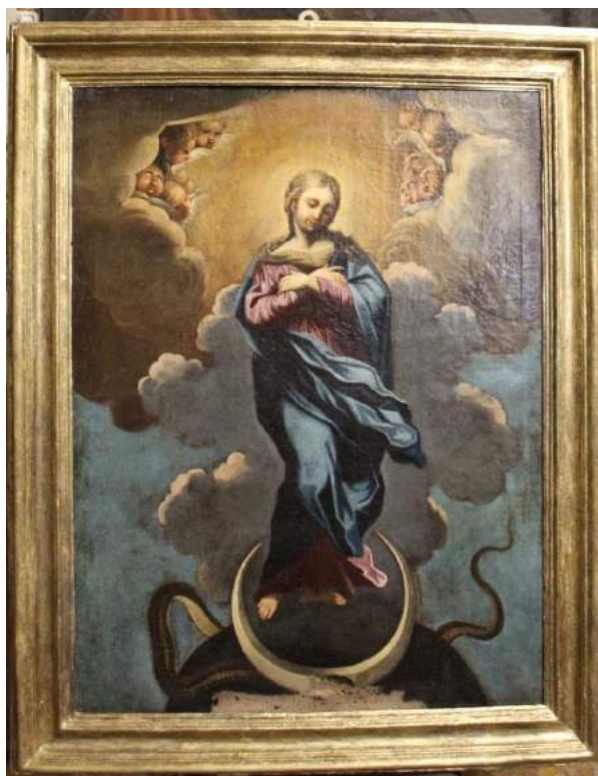
E' stato sostituito il gancio originale, perché non in grado di sostenere più la struttura, in quanto estremamente fragile (**figura 37**).

Inizialmente si è proceduto con l'utilizzo della saliva sintetica ma il risultando è stato inefficiente. Si è deciso così di utilizzare un solvente, l'alcool etilico al 5% per tutta la superficie lignea (**figura 36**).

Nel procedimento le lacune sono state reintegrate con la tecnica del puntinato e l'applicazione di foglia oro in alcune zone (**figura 38**).
