Scheda di rilevamento e documentazione  
del dipinto su tela in restauro:

*“La Pietà”*

Chiesa San Gregorio dei Muratori, RM

RELAZIONE TECNICA DI RESTAURO DEL DIPINTO

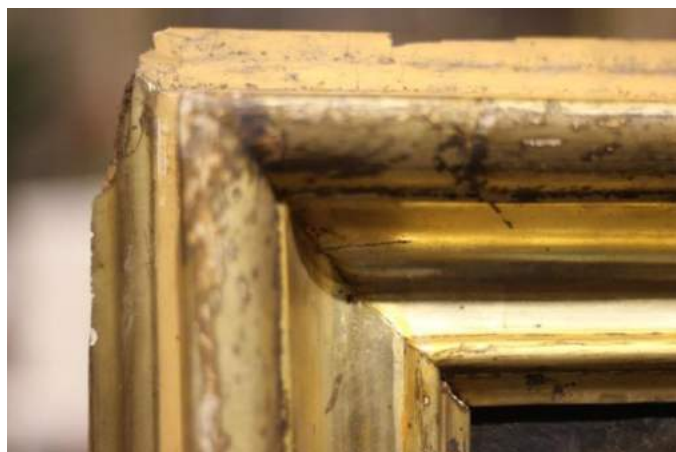
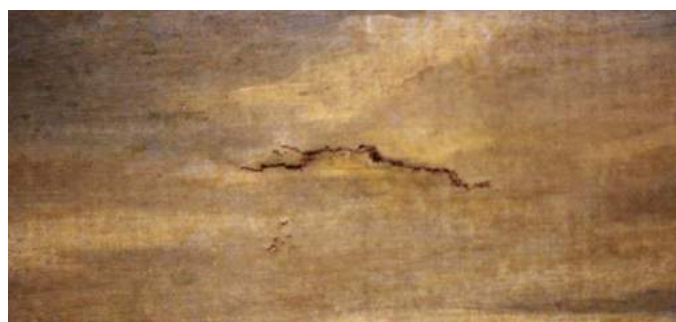
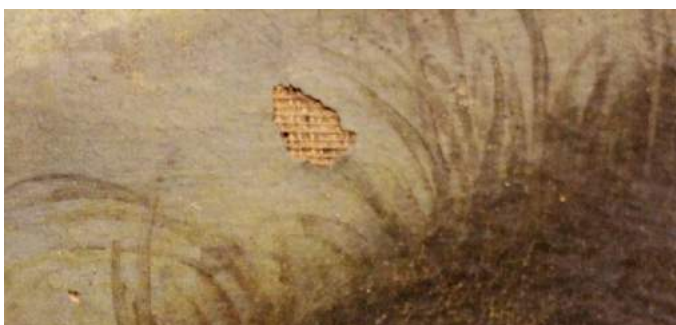
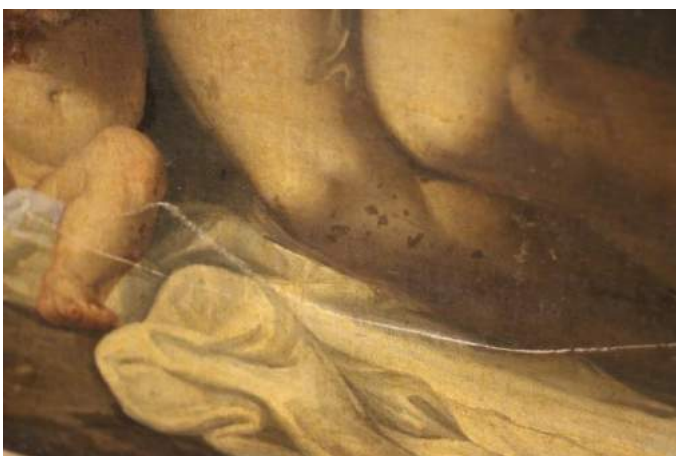
Da un primo esame visivo del verso il **telaio** si mostra lievemente deformato, con presenza di fori di sfarfallamento da ricondursi all'attacco passato di insetti xilofagi. Inoltre si è ipotizzata la presenza di una foderatura, confermata dopo la rimozione della cornice.

Il **supporto** in tela a trama mediamente fitta presenta alcune lacerazioni nel registro inferiore in corrispondenza del regolo del telaio (celate inizialmente dalla cornice), un taglio nel registro superiore, molteplici abrasioni sulla pellicola pittorica e un graffio superficiale bianco, esteso orizzontalmente nella parte inferiore del dipinto. L'esposizione dell'opera in un ambiente umido, quale la sagrestia della chiesa, e soggetto a correnti d'aria continue ha provocato l'ossidazione delle vernici e la proliferazione, non massiccia, di microrganismi prevalentemente sul verso della tela.

La **pellicola pittorica** presenta pesanti ridipinture dovute a precedenti interventi di restauro che risultano visibili sia con *lampada di Wood* sia ad occhio nudo.

Infine la **cornice** è irrimediabilmente danneggiata, soprattutto negli angoli; tali deterioramenti sono da ricondursi, così come nel telaio, all'attacco di xilofagi i quali hanno scavato gallerie di camminamento e fori di sfarfallamento lungo la superficie.

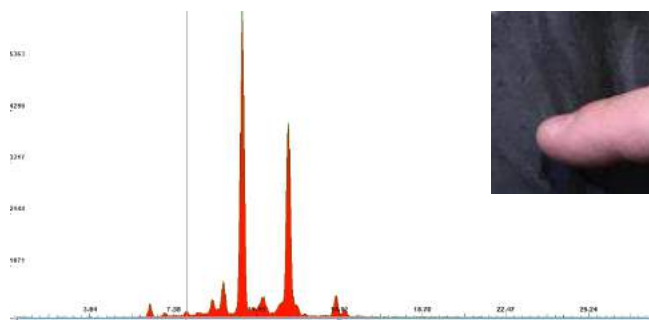
- *Azzurro*

L'esame del pigmento azzurro è stato realizzato sul manto della Madonna e ha mostrato la presenza di Pb (verosimilmente biacca) e di Cu il quale può riferirsi all'azzurrite o al lapis. In quest'ultimo caso, la presenza di lapislazzulo, avrebbe fatto aumentare il valore dell'opera in quanto pigmento difficile da recuperare e molto costoso all'epoca, il che significherebbe una committenza prestigiosa.

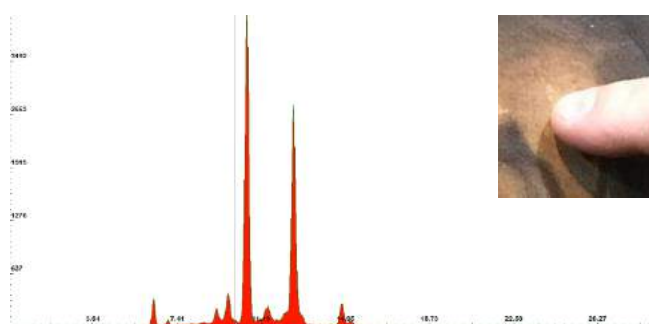
- *Cinabro*

Il pigmento è stato analizzato ponendo sotto esame la fronte della Madonna. Sullo spettro sono emerse punte di Hg (cinabro) e Pb (biacca).

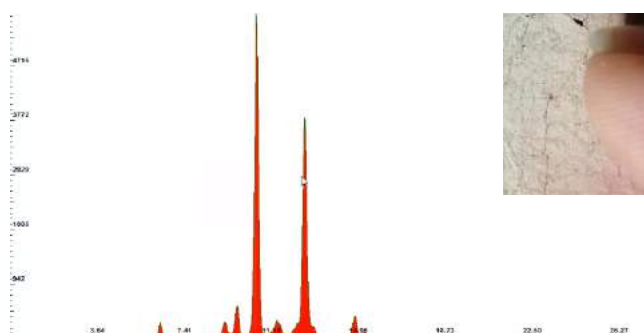
- *Bianco*

Il punto di analisi del bianco ricade sull'incarnato della Maddalena, all'interno del tassello di pulitura.

In esso risultano visibili tracce di Pb e Fe, dunque si evince la presenza di una terra.

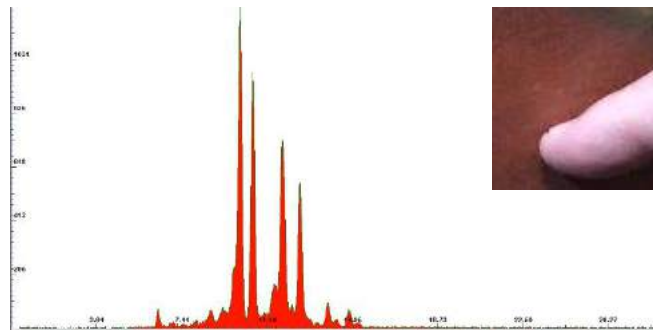
- *Rosso*

Il pigmento è stato analizzato in corrispondenza del manto della Maddalena, in particolare sul ginocchio destro. Lo spettro mostra due picchi di Hg (cinabro) e due picchi di Pb (biacca).

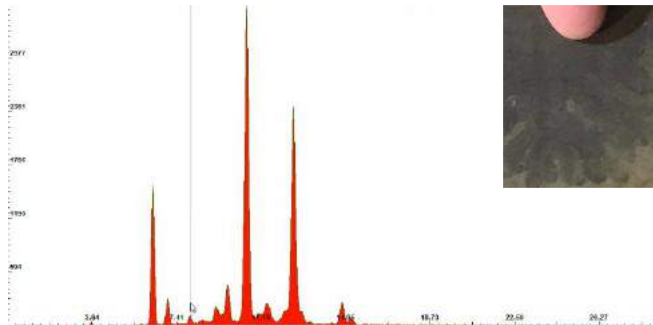
- *Verde*

Il colore, misurato sulle foglie dell'albero, mostra presenza di Pb (biacca), Cu (malachite o verde gris) e Fe (terra o ocra).

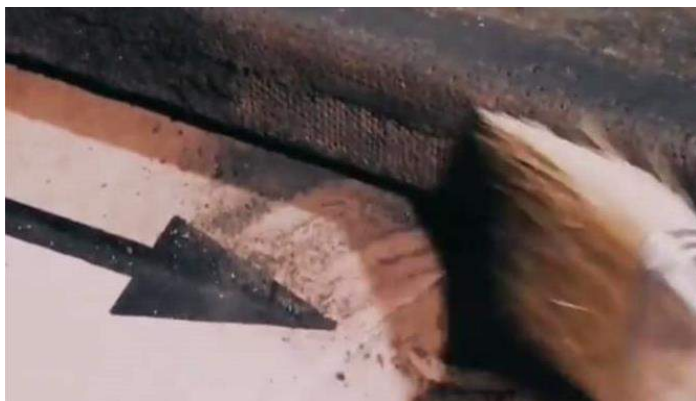
Come si nota dall'immagine adiacente, lungo il perimetro del dipinto, nella zona in cui la tela si poggia sullo spessore del telaio, si era accumulato un pesante strato di sporcizia che aveva coperto la presenza di una seconda tela, con la stessa trama dell'originale.

Questa scoperta mostra, insieme ad altri elementi che si sono presentati durante i lavori, come l'opera sia stata sottoposta a interventi di restauro anche precedentemente.

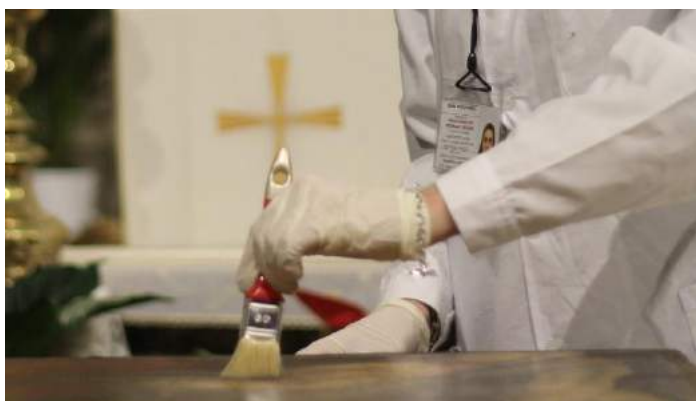
Durante la pulitura preliminare del telaio sono stati asportati finanche dei piccoli corpuscoli solidi (pietruzze o piccolissimi pezzi di intonaco probabilmente caduti dal muro su cui il quadro era appeso) che, incastratisi tra i regoli e la tela, avevano provocato pericolosi rigonfiamenti in corrispondenza degli angoli e microlacerazioni della tela stessa, soprattutto nella fascia inferiore perimetrale, con conseguente indebolimento dello strato pittorico e cadute di colore.

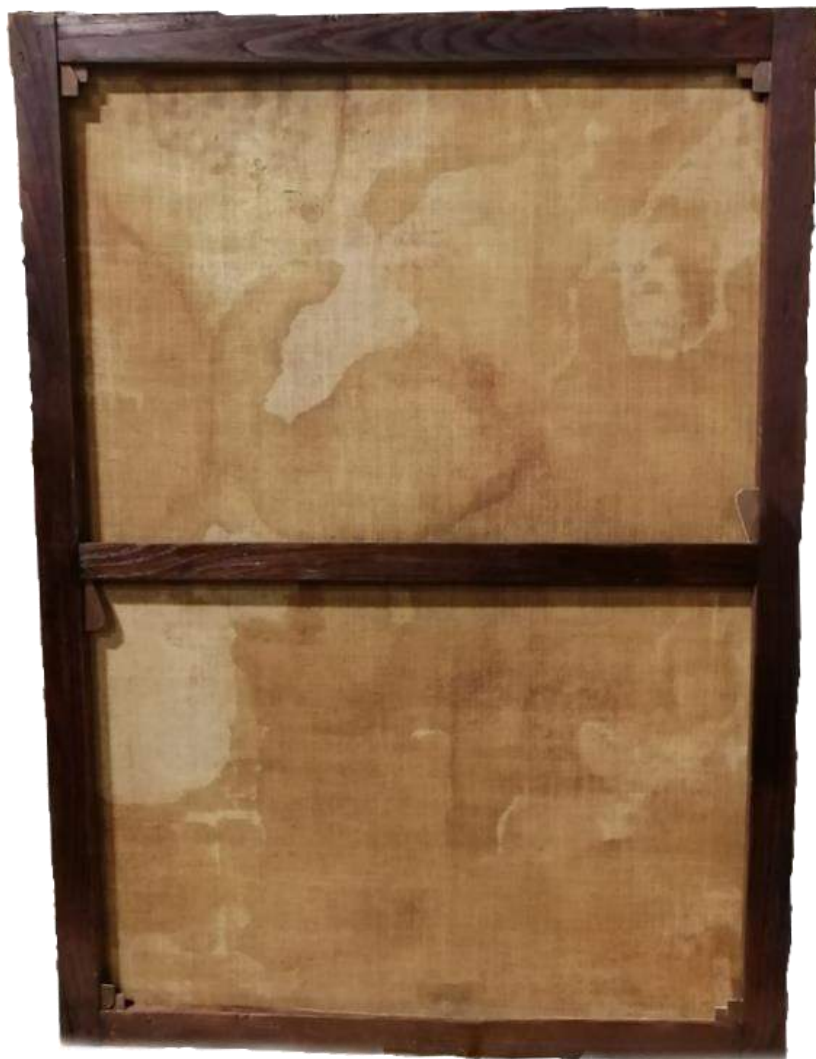
In questa sede è stato messo in atto un intervento temporaneo di prevenzione riguardante la lesione della pellicola pittorica lungo il bordo inferiore.

Contemporaneamente è stata consolidata la tela anche nelle zone perimetrali, dove non era più presente la colla che teneva attaccati il supporto pittorico originale e la tela da rifodero, e nei punti in cui i vecchi chiodi di ferro avevano tranciato il tessuto.

L'operazione si è composta di due passaggi: riempimento con **colletta animale** e successivo posizionamento di piccoli tasselli di carta giapponese in modo da consolidare la zona.

Consolidamento delle lesioni con colletta animale e carta giapponese

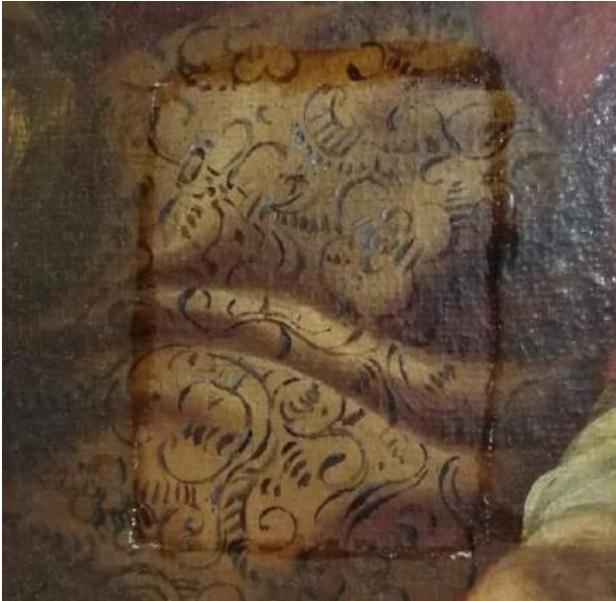
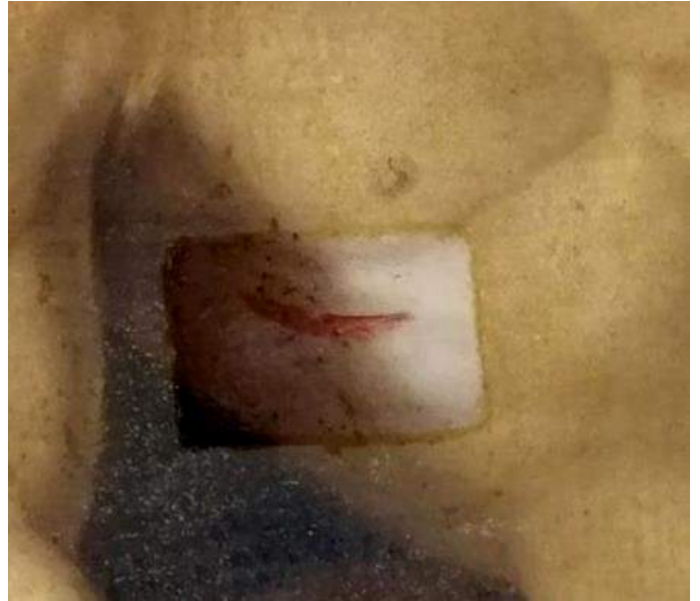
Particolari durante la fase di pulitura,

*in basso* – svelamento della nudità del puttino a seguito della rimozione della ridipintura

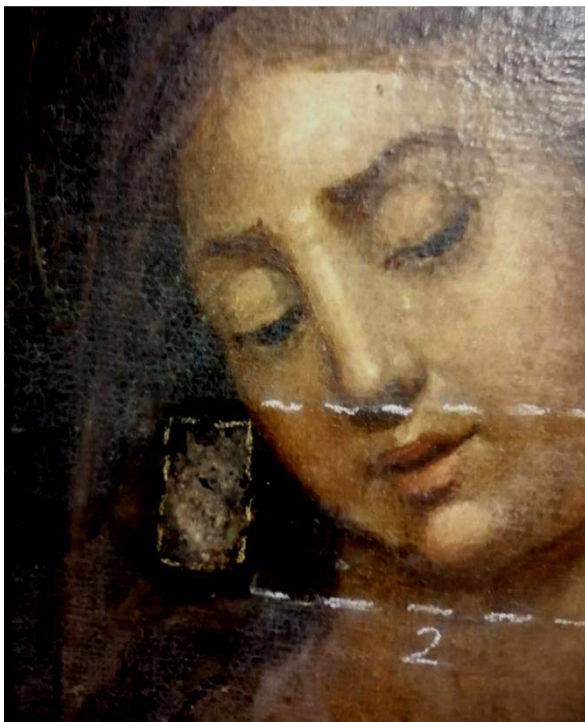
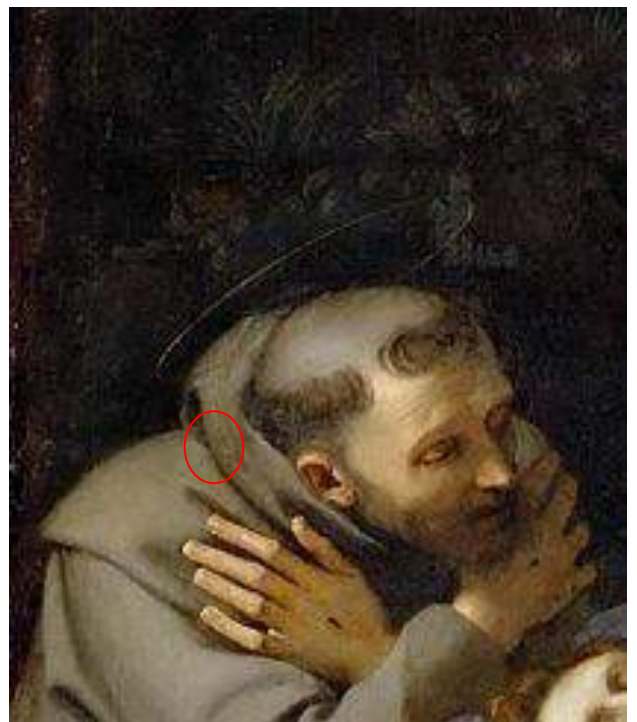
1. Il primo saggio è stato condotto accanto al viso della santa: seguendo l'immagine visibile sarebbe dovuta fuoriuscire una ciocca di capelli o uno stralcio di velo; andando a sovrapporre l'immagine al dipinto carraccesco, il punto corrisponde al saio del santo. Durante la pulitura il colore che è venuto alla luce sembrerebbe un grigio molto simile a quello del saio della figura.

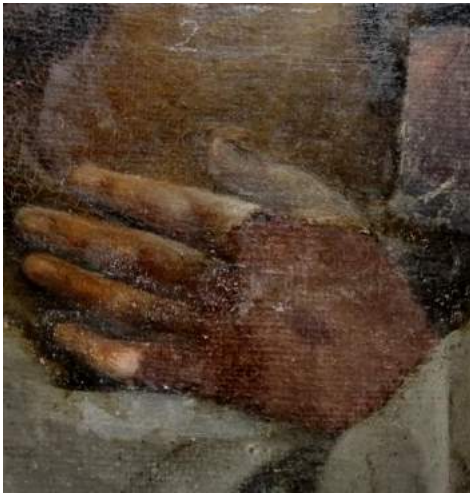
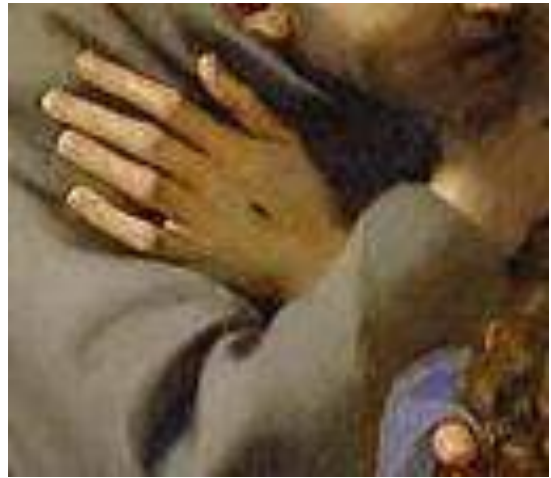
2. Il secondo saggio è stato realizzato sulla mano sinistra e ha portato alla luce la stimmate, un forte cambio di luce sulle dita e un ritocco lungo il loro perimetro come a voler modificarne la forma e renderle leggermente più tozze.

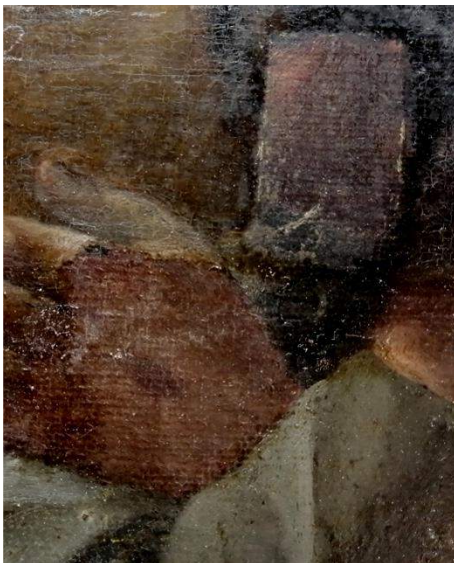
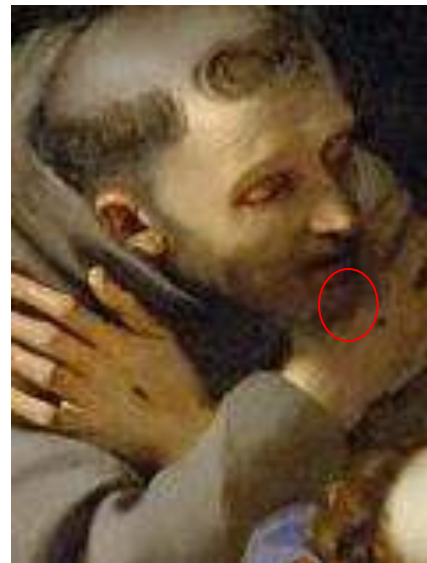
3. Il terzo e ultimo saggio è stato aperto alla base del collo della santa, tra la il cappuccio del saio e i capelli dove ci si sarebbe aspettati una situazione analoga a quella del primo saggio, invece è fuoriuscito un colore rosato, una parte di incarnato. Confrontandolo con l'opera originale, circa nella stessa posizione, si trova il mento barbuto di San Francesco.

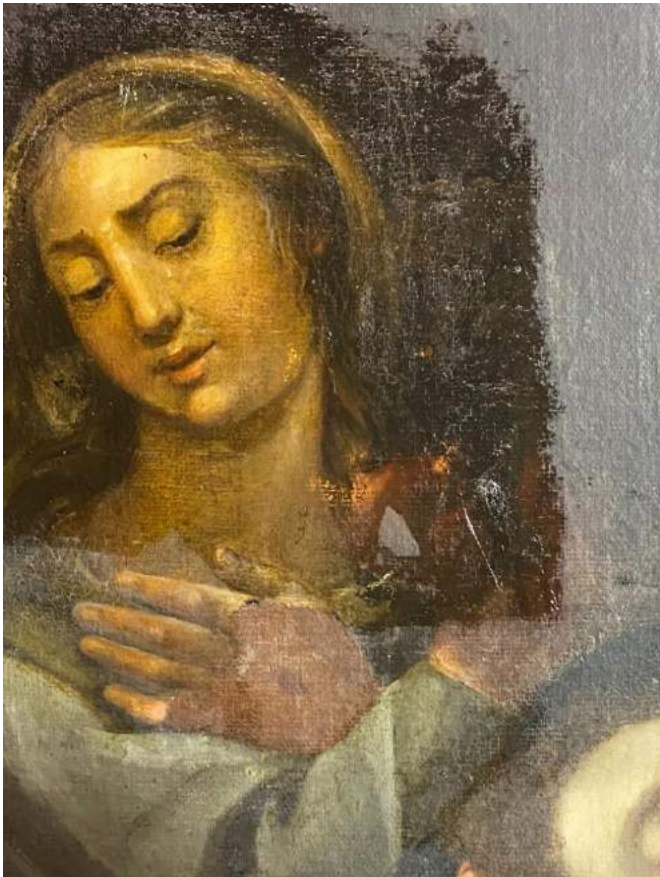
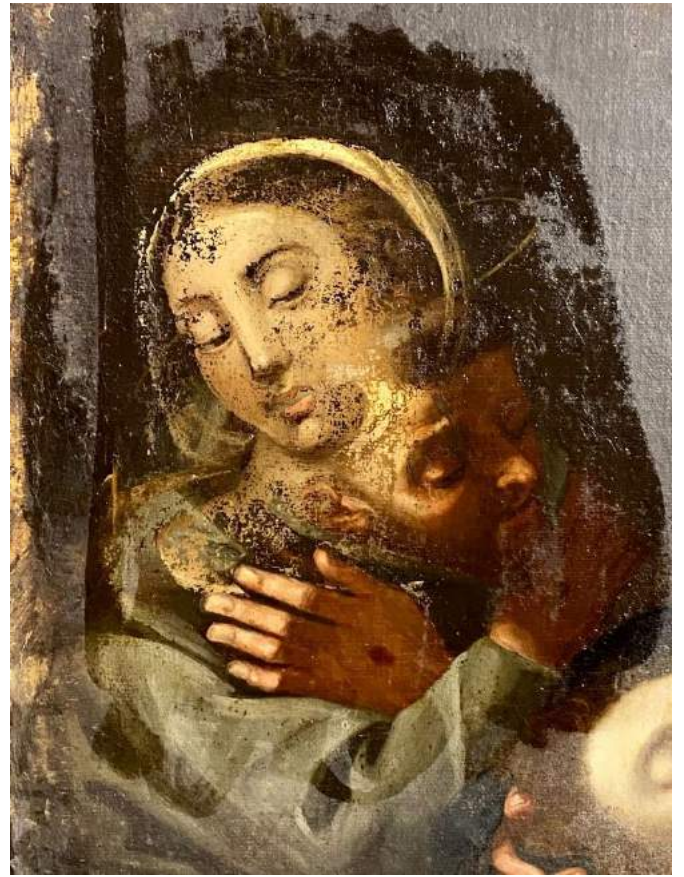
Particolare del volto durante la pulitura con *Etil-lattato*, *LE7* e *LA3*.

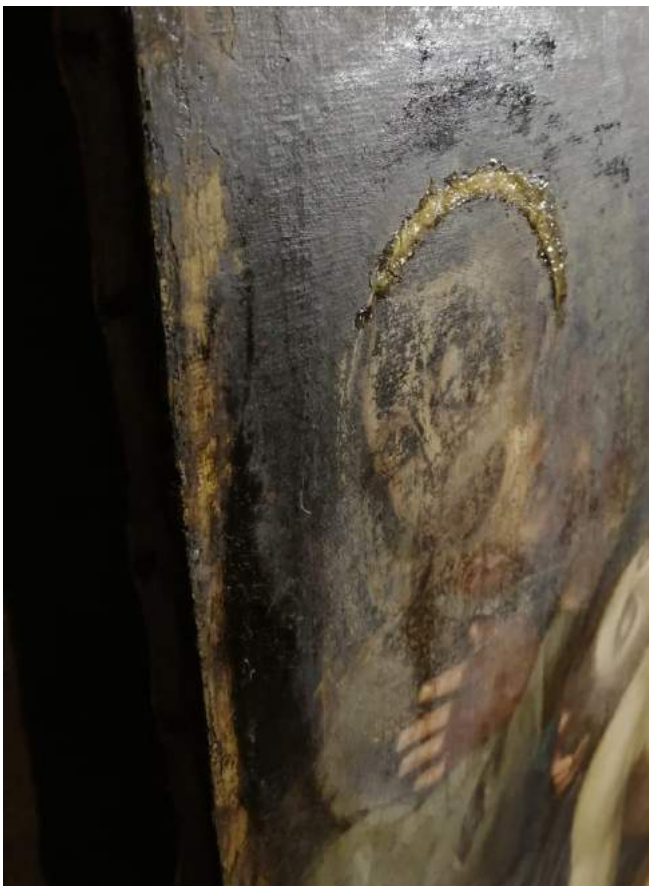
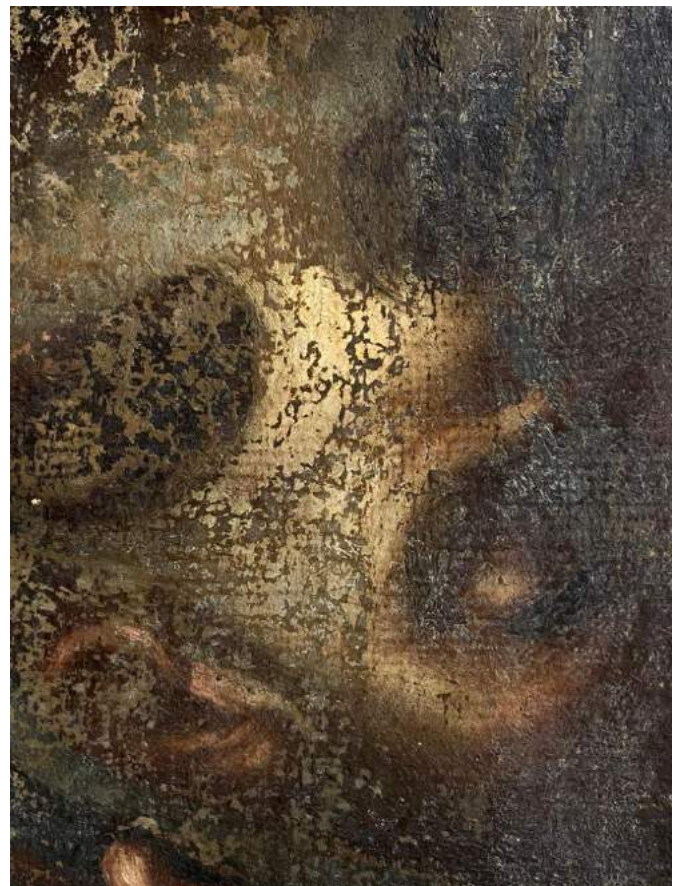
Sebbene puntuale e ben studiata, questa operazione non ha permesso l'eliminazione di tutte le tracce della ridipintura ad olio in quanto di essa resta visibile un leggero alone opaco che circonda il volto.

*a sinistra* – posa della soluzione gelificata di *acido citrico* e *TEA*

*a destra* – particolare del volto di san Francesco durante la pulitura puntuale con *DMSO* e *acetone*

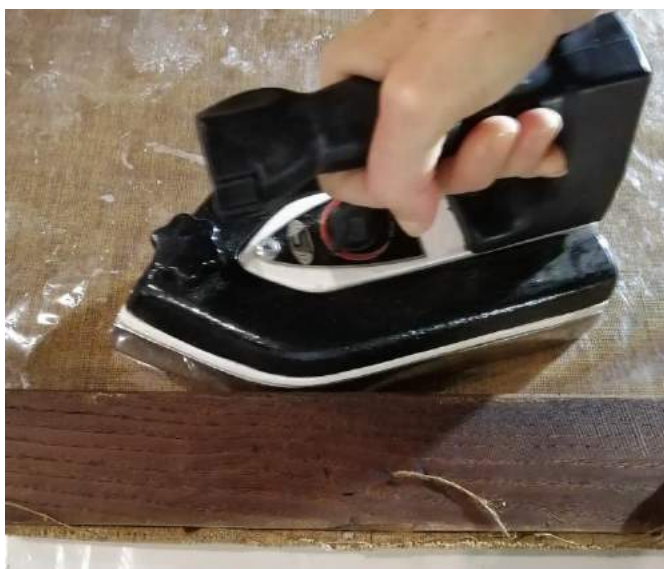
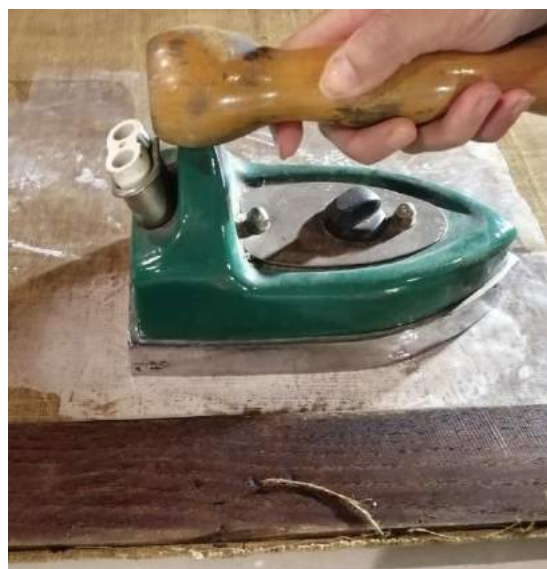
Nel corso della pulitura preliminare della tela e del telaio è stata notata un leggero scollamento del supporto originale da quello di rifodero. Evitando di staccare del tutto le due tele, si è deciso di procedere con un intervento mirato volto allo scioglimento della colla originale, ancora presente nella maggior parte dell'area, con un ferro caldo fatto passare sulla sezione interessata protetta da un foglio di *melinex* e successiva riadesione attraverso un ferro freddo, sempre coprendo la striscia con *melinex*.

In alto a sinistra si osserva il passaggio del pesante ferro caldo sul settore in lavorazione; a destra quello del ferro freddo e conseguente condensa sul foglio di *melinex* dovuta al cambio repentino di temperatura. L'operazione è stata riprodotta 2/3 volte per ogni zona.

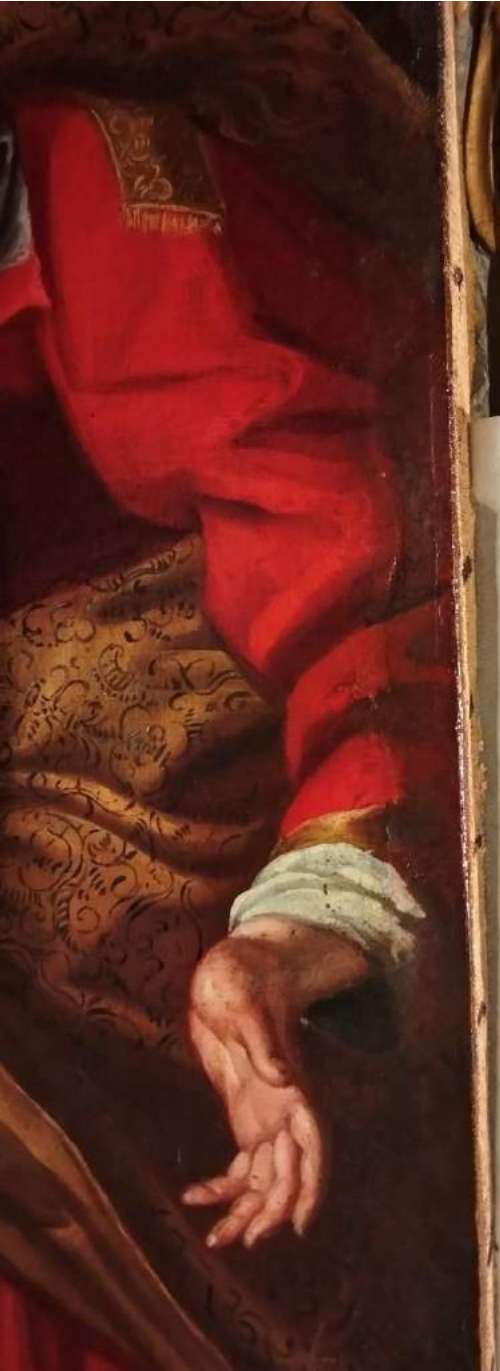
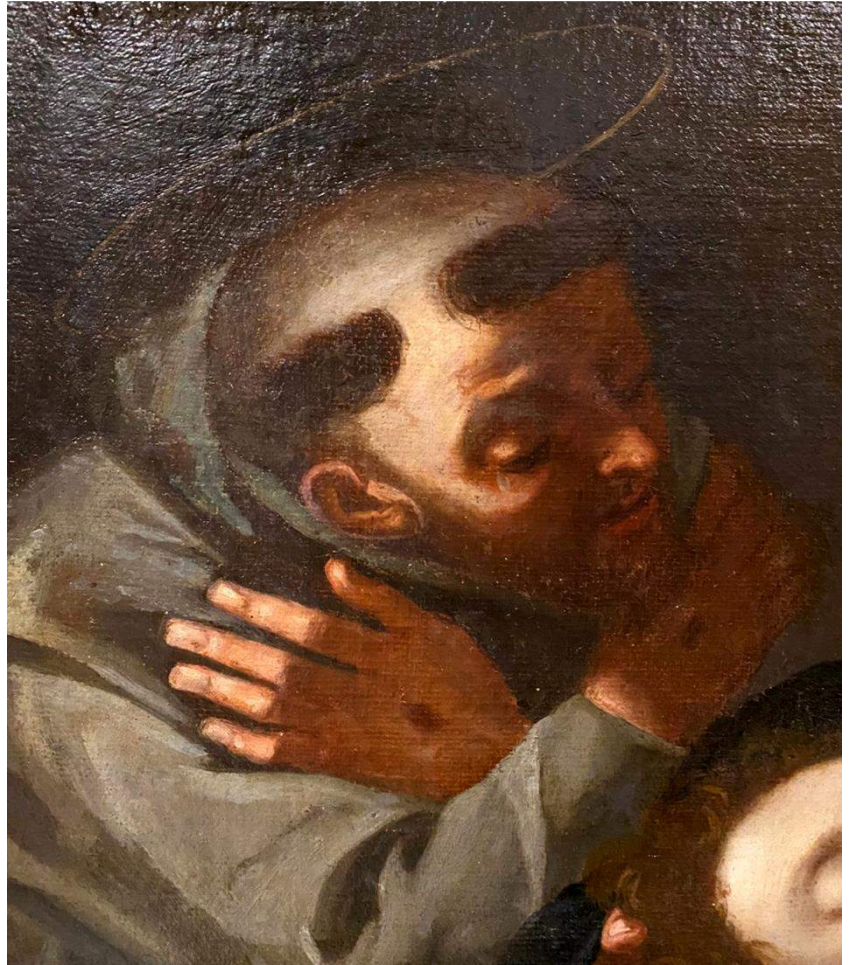
Come ultimo intervento pittorico, a seguito della richiesta della Sovrintendenza, si è proceduto ad un ritocco della mano destra (quella in ombra) di San Francesco poiché ritenuta non conforme all'anatomia della figura, troppo scura e soprattutto abrasa.

Tale ritocco è stato eseguito ponendo a confronto la mano del dipinto del Carracci e dunque: assottigliando le dita e ponendo dei colpi di luce laddove necessari a rendere la tridimensionalità di una mano che avvolge il braccio.

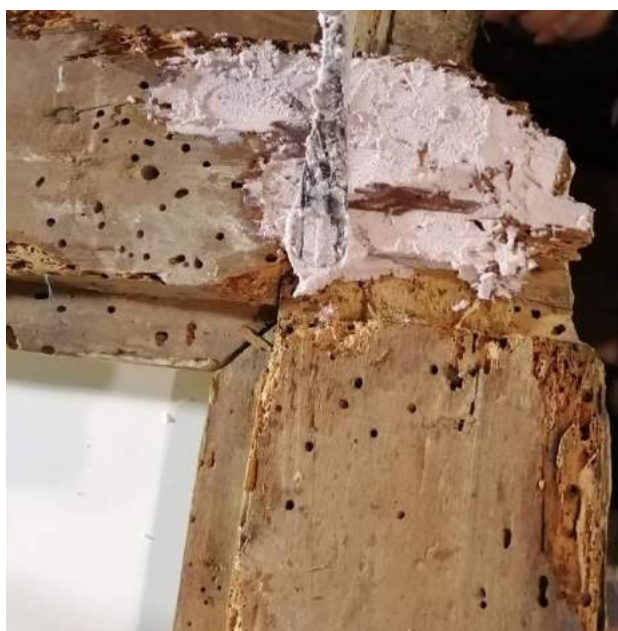
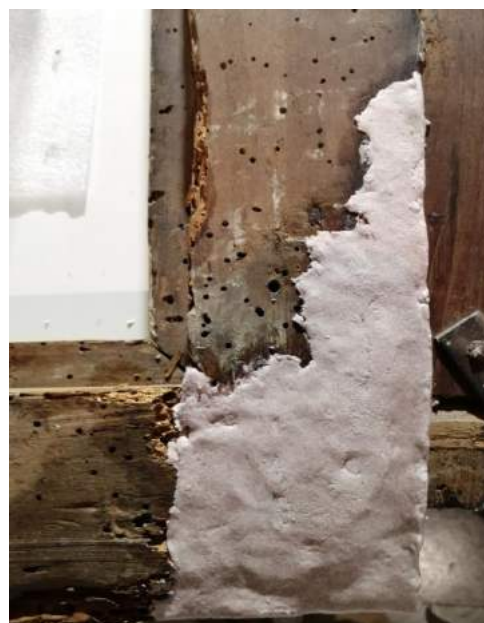
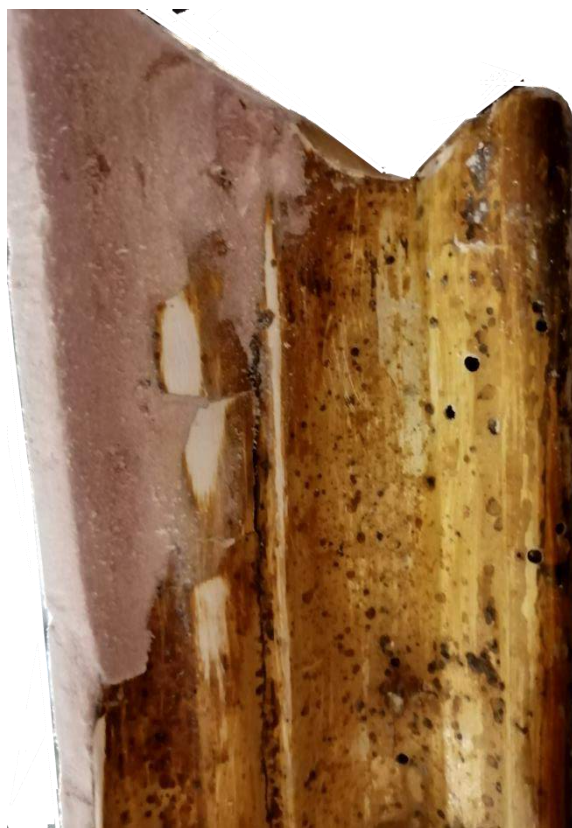
La cornice si è presentata sin dall'inizio molto rovinata soprattutto negli angoli e lungo tutto il perimetro interno, con grandi lacune nello spessore delle traverse, parti del tutto mancanti e assenza di uno strato di stucco sul davanti.

*in alto* - particolari della cornice durante le fasi di lavorazione con *Balsite* per ricreare gli angoli mancanti e le modanature.
