## SCHEDA CONSERVATIVA E DI INTERVENTO

**Inventario n.:** 29133  
**Monumento:** Palatino – Peristilio “*Domus Flavia*”  
**Soggetto:** capitello e basamento  
**Materiale:** marmo e travertino  
**Dimensioni:** capitello h. 76 cm.; largh. 91cm  
**Dimensioni basamento:** 90 x 100 cm  
**Inquadramento dell’area dell’intervento:**

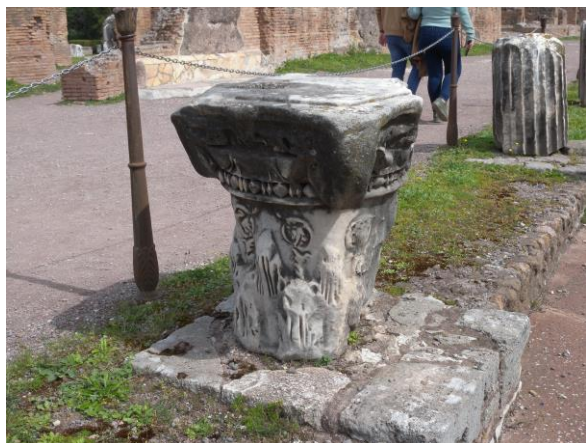
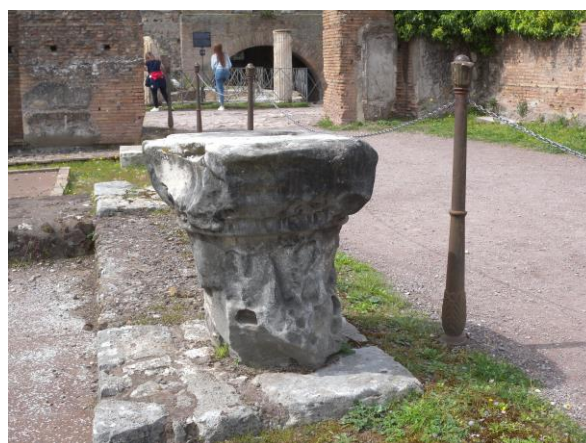
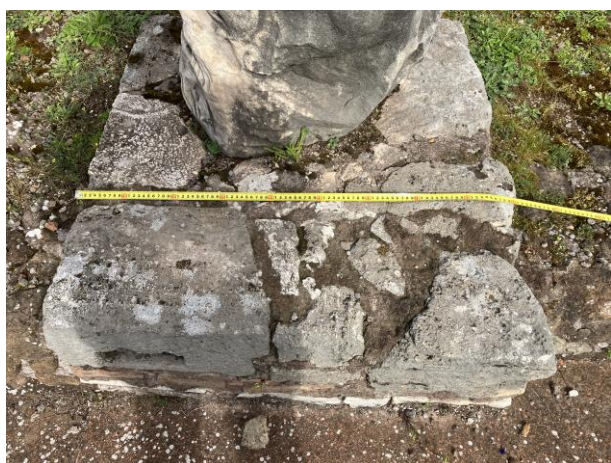
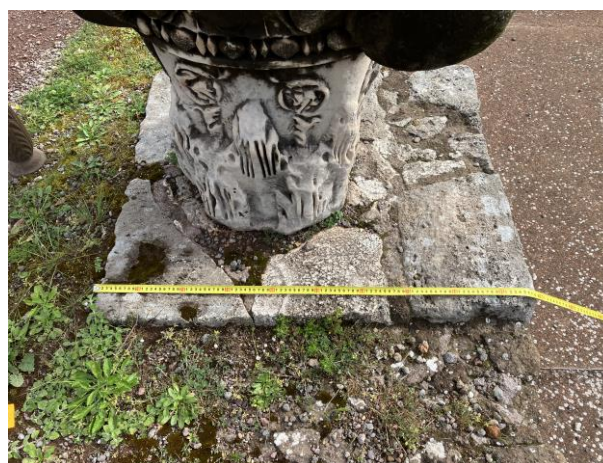
Deposito superficiale	Rimozione a pennello e aspirapolvere dei depositi incoerenti
Patine biologiche	Trattamento di devitalizzazione delle patine biologiche e loro rimozione meccanica
Fratturazione	Ristabilimento della coesione e dell'adesione tramite imbibizione di adesivi e/ iniezioni di malte idrauliche opportunamente selezionati
Perdita di materiale	Risarcimento delle lacune con malte idonee per colore e granulometria
Esfoliazione	Consolidamento delle parti in pericolo di caduta mediante iniezioni di malta idraulica e successiva stuccatura e microstuccatura con malte idonee per colore e formulazione
Disgregazione	Consolidamento mediante l'applicazione di formulato inorganico idoneo
Vegetazione superiore	devitalizzazione della vegetazione superiore mediante biocida specifico e successiva rimozione meccanica
Lacune	Reintegrazione delle lacune con malte idonee per colore e formulazione
Rimozione delle stuccature	Rimozione meccanica delle vecchie stuccature non idonee o in cattivo stato di conservazione, e relativa reintegrazione con malte idonee per colore e formulazione
